PODBUKOVINSKÝ MLÝN

AMG1 - ZS 2020/2021

STAVEBNĚ HISTORICKÝ PRŮZKUM - HISTORIE A STAVEBNÍ VÝVOJ

STAVEBNĚ HISTORICKÝ PRŮZKUM - SOUČASNÝ STAV

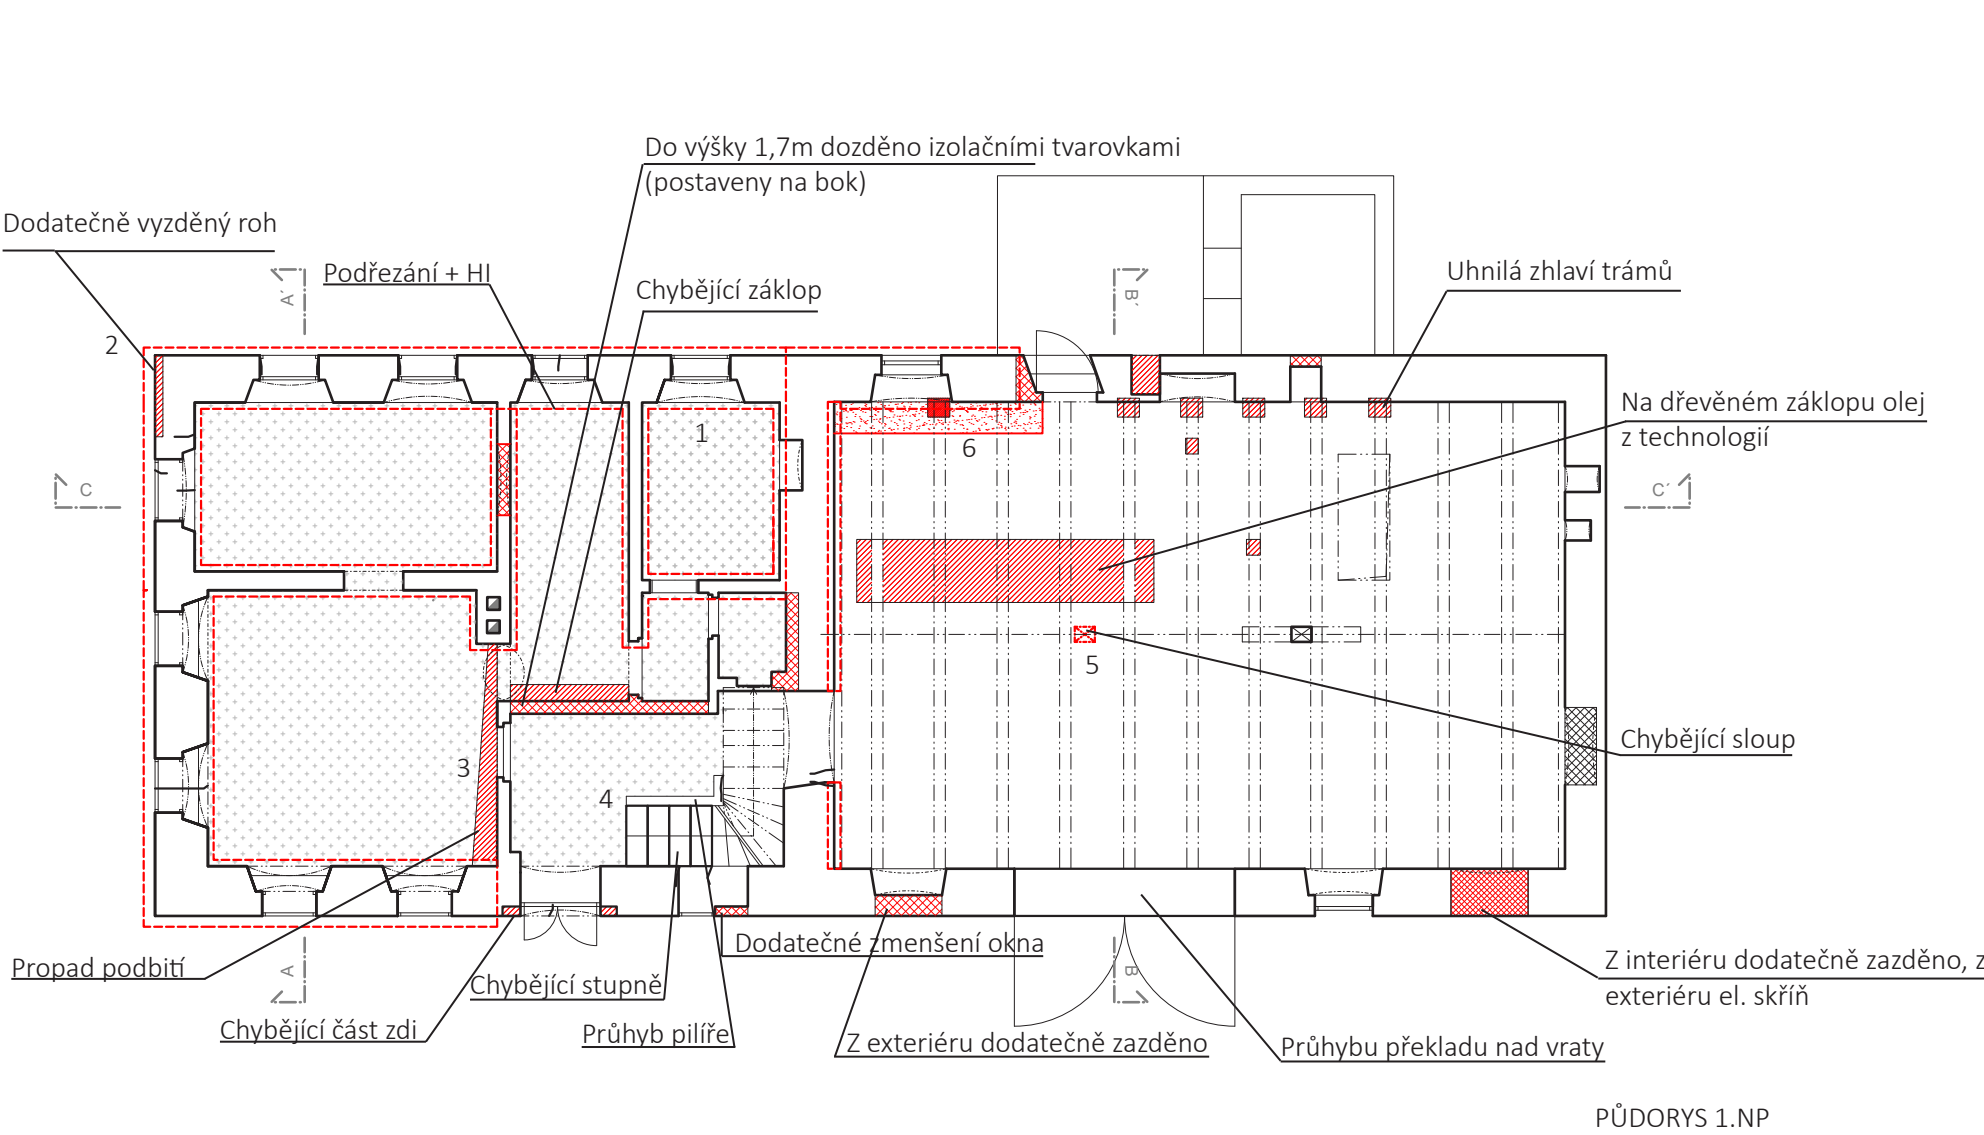
PORUCHY 1. NP

Přízemí Podbukovinského mlýna vykazuje řadu poruch, které lze pozorovat především v obytné části. Té v současné době zcela chybí souvrství podlahy, všechny obvodové stěny byly podřezány a dodatečně podloženy hydroizolací. V obytné části chybí většina původních okenních výplní a v současnosti jsou nahrazeny výplněmi provizorního charakteru. V prostoru schodiště do 2.NP obytné části byl původní okenní otvor dodatečně zmenšen. Několik okenních otvorů v mlýnici pak bylo zcela zazděno. Poruchy v mlýnici se pak týkají hlavně uhlíných zhlaví trámů a poškození dřevěného záklopu, pravděpodobně vlivem oleje z bývalé mlýnské technologie.

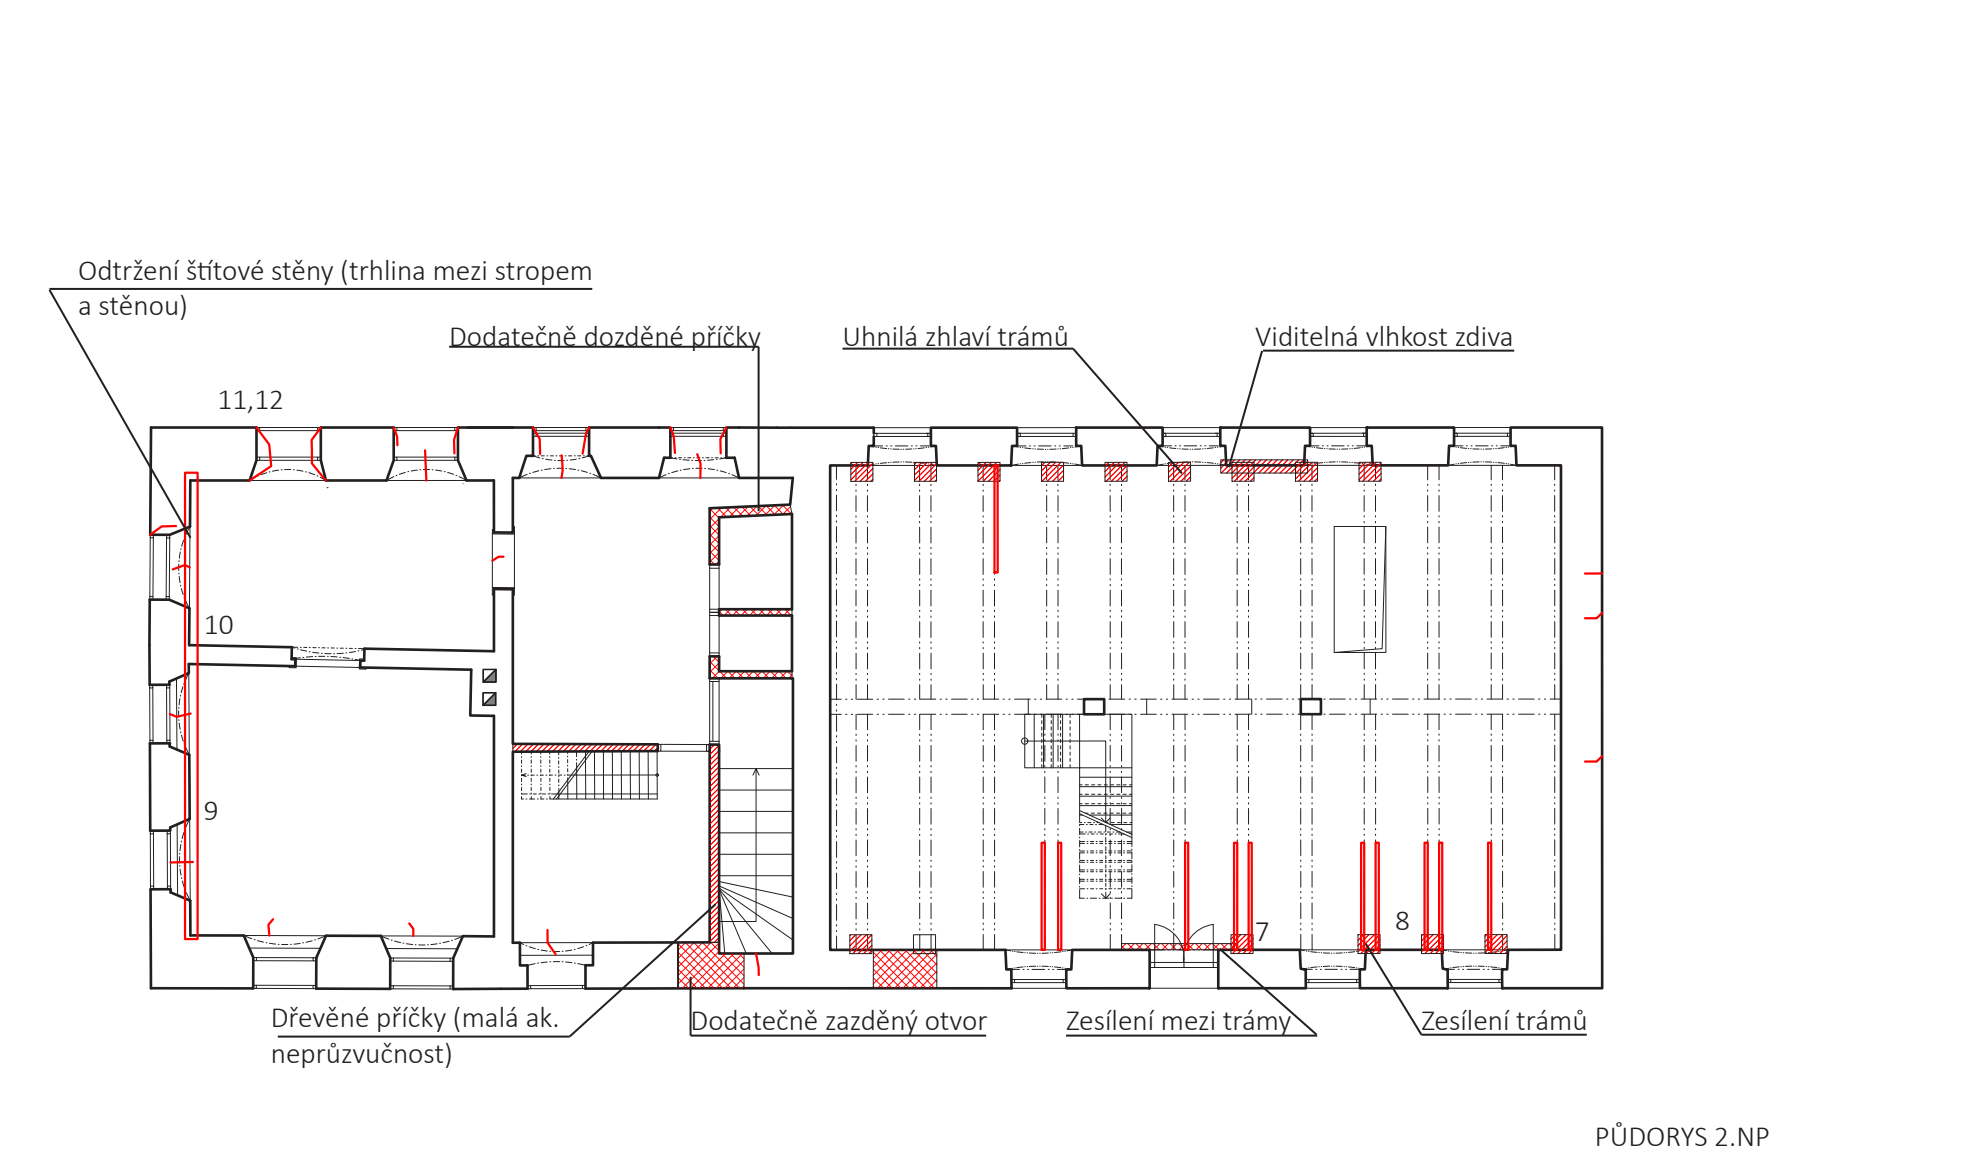
PORUCHY 2. NP

Poruchy druhého nadzemního podlaží se týkají zejména degradace dřevěných konstrukcí v mlýnici. Zde lze pozorovat nekvalitní zazdění stropních trámů do obvodových stěn, díky čemuž zhlaví trámů uhlivá a degraduje. Některé trámy proto již dozuly dodatečné zpevnění pomocí dřevěných fošen. V místnostech obytné části se pak objevuje množství trhlin (zejména kolem okenních otvorů), některé trhliny se následně propisují i z exteriéru. Výrazná trhlina se nakonec objevuje také mezi štitovou stěnou a stropem. V mlýnici i obytné části byly dodatečně zazděny dva okenní otvory.

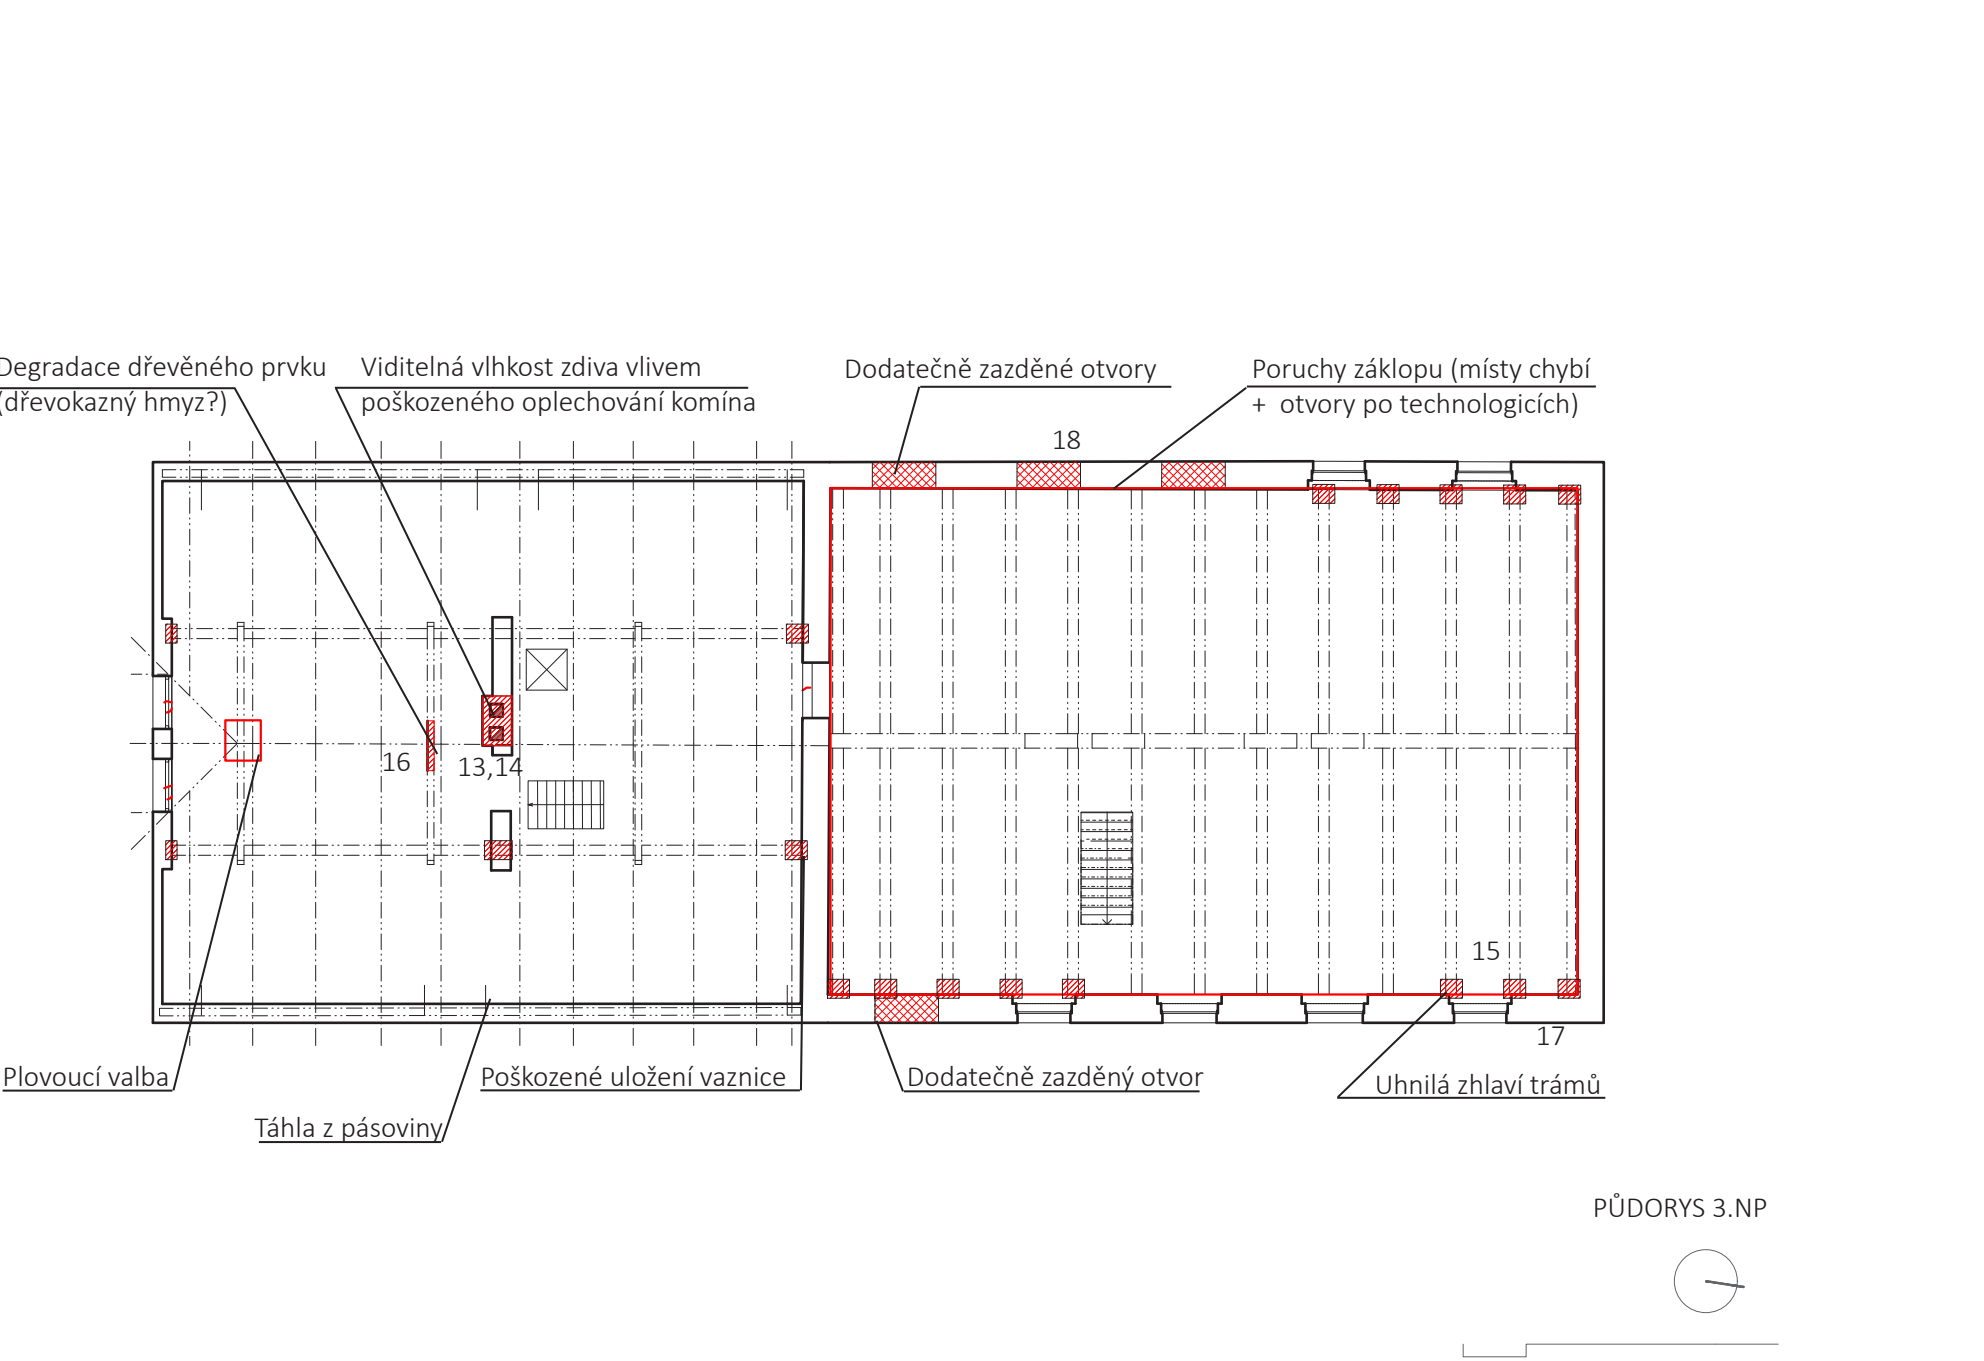
PORUCHY 3. NP A PODKROVÍ

Poruchy třetího nadzemního podlaží a podkroví se tentokrát týkají převážně dřevěných konstrukcí- at už stropní konstrukce nad mlýnicí či krovu nad obytnou částí (současný stav krovu nad mlýnicí bohužel nebylo možné prozkoumat, neboť strop je opatřen záklopem). Hlavní příčinou těchto poruch je opět vlhkost. Vedle těchto poruch stojí v souvislosti s podkrovím za zmiňku také současná, pro další využití objektu spíše nedostatečná, dimenze krovu, kterému navíc zcela chybí podélné zavětrování.

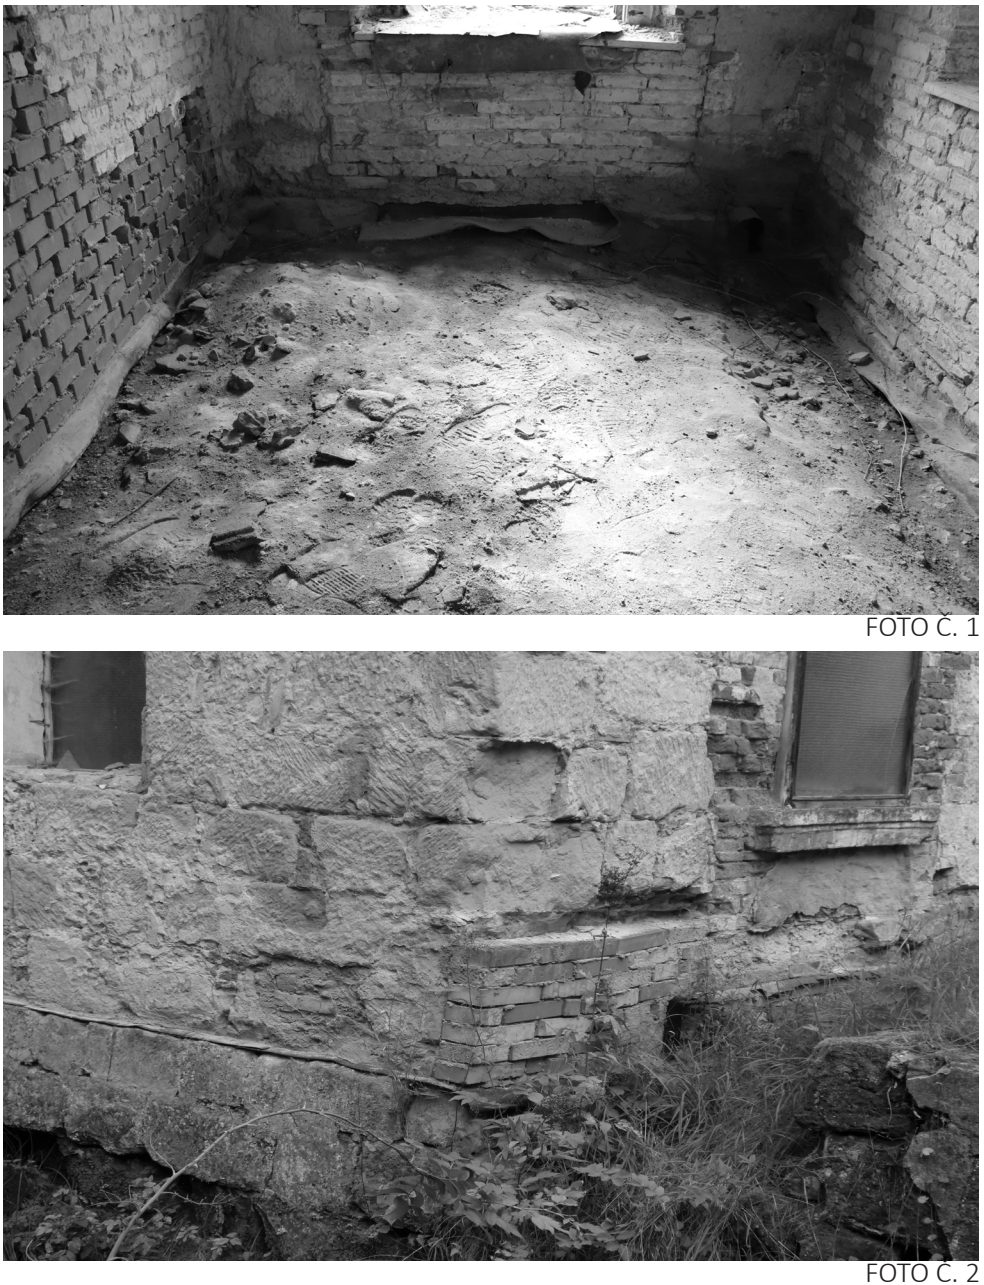
DODATEČNÉ VKLÁDANÁ HYDROIZOLACE

Pod celým obytným objektem i částí mlýnice byla dodatečně provedena hydroizolace v podobě asfaltových pásů, která je viditelná jak z interiéru, tak z exteriéru. Pravděpodobně svépomocí prováděné podřezání mělo zřejmě ovlivnit statiku mlýna - projevilo se "odtržením" štitové stěny a velkou trhlinou u stropu v 2. nadzemním podlaží.

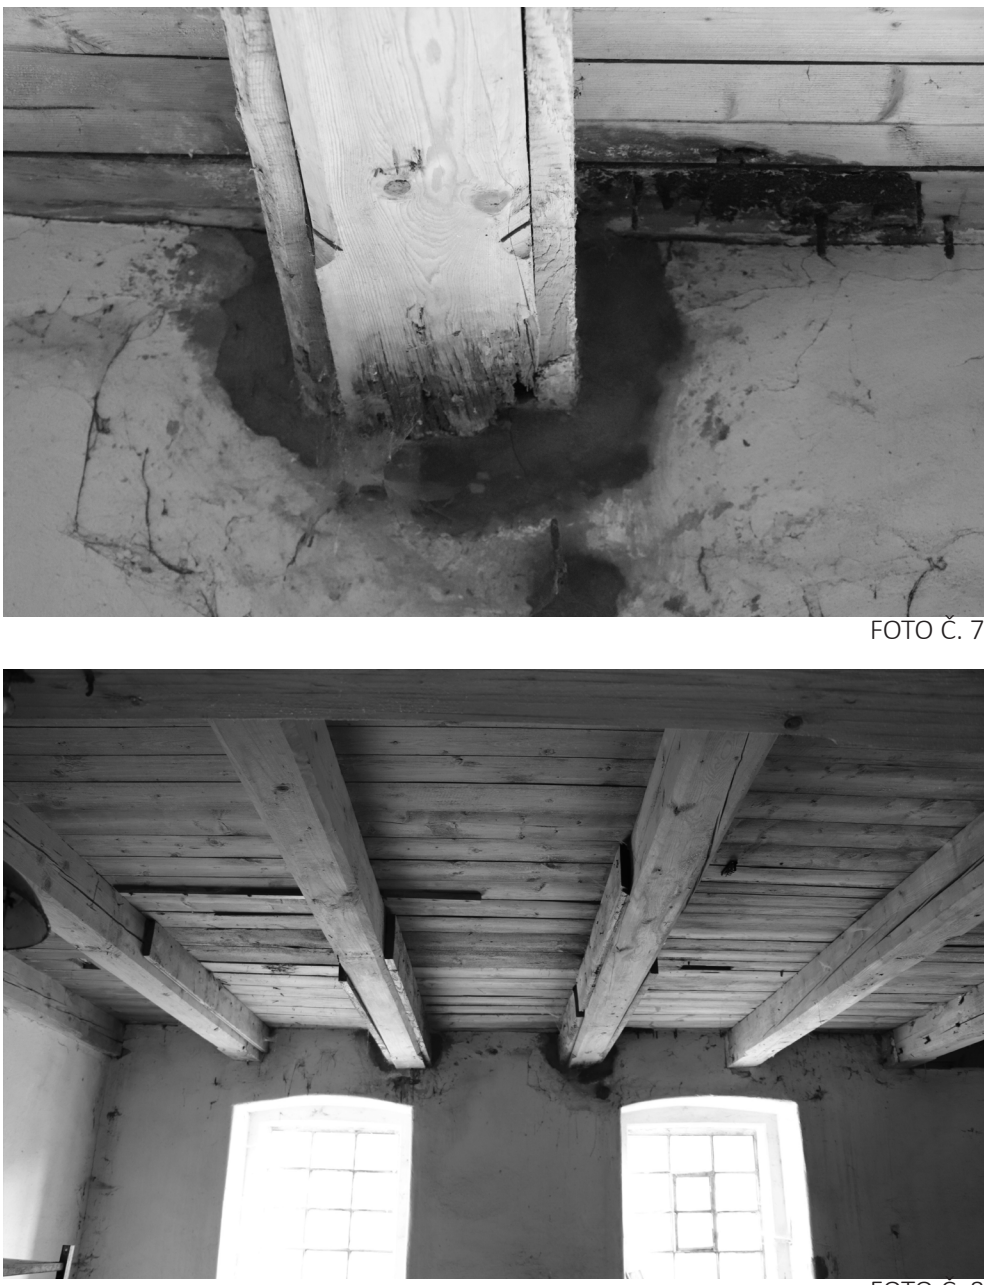
PORUCHY TRÁMŮ

Poruchy v prostoru mlýnice se týkají hlavně dřevěné konstrukce, zejména pak trámů, jejichž zhlaví často uhlivají a degradují vlivem zazdění do obvodové stěny. Část trámů proto byla dodatečně zpevněna dřevěnými fošami. Vlivem vlhkosti degraduje také záklop (poruchy jsou pozorovatelné opět hlavně nad místem uložení trámů).

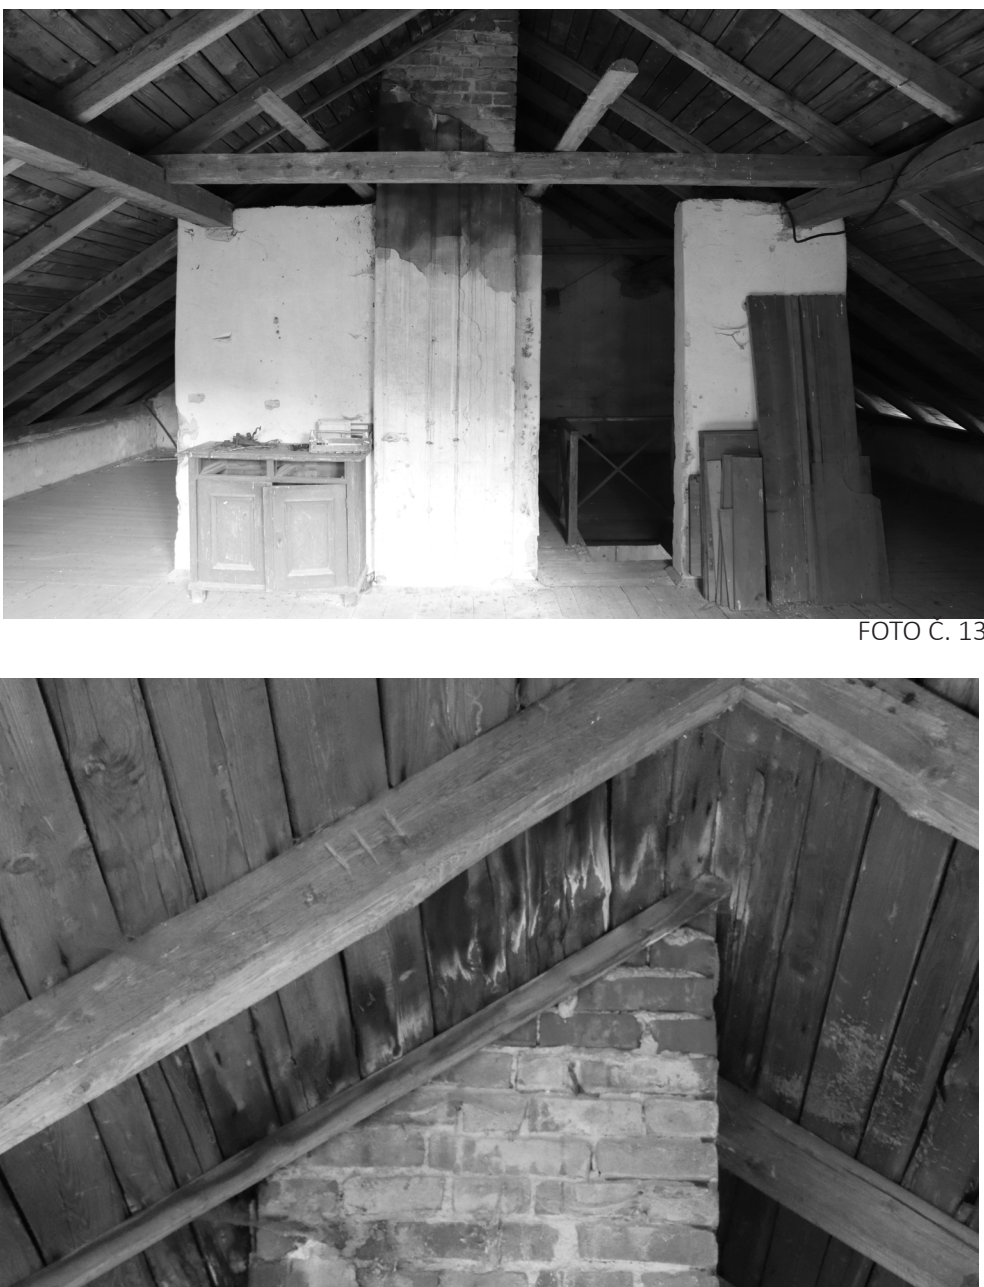
ZATĚKÁNÍ A VLHKOST V OBLASTI KOMÍNU

V podkroví obytné části lze pozorovat částečnou degradaci komína vlivem zatěkání do objektu (okolí komína je pravděpodobně nekvalitně oplechováno). V nejvyšší části konstrukce postrádá omítku. Působení vlhkosti je patrné také na dřevěné konstrukci krovu v okolí komína (viz. foto č.).

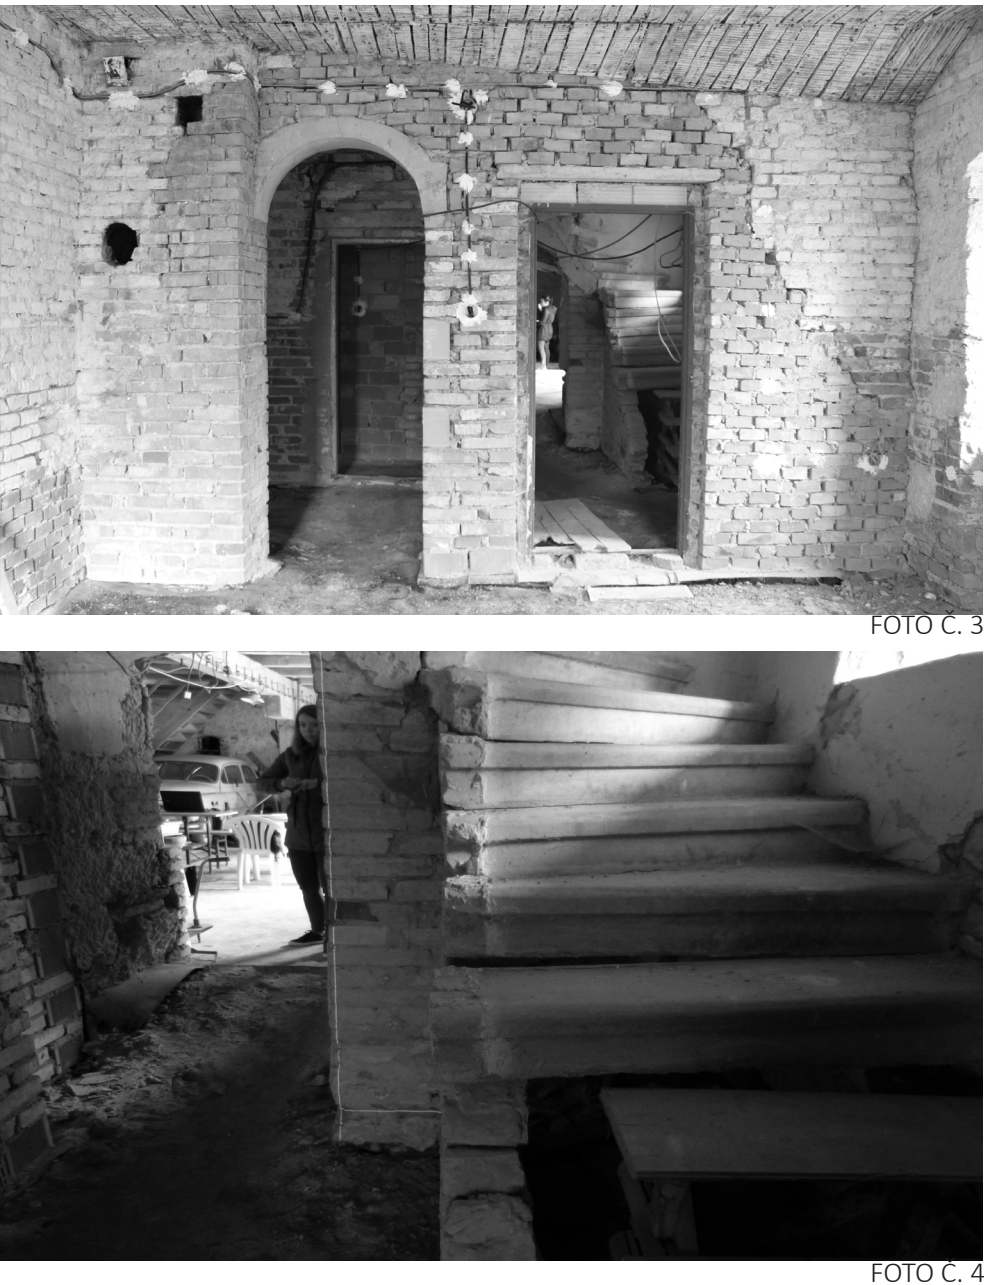
PROPADLÉ PODBITÍ A DEGRADOVANÉ SCHODIŠTĚ

Ve obytné části je odhalené a výrazně degradované podbití. U stěny hraničící s prostorem - schodiště se podbití propadá (vlivem hniloby či v důsledku odstraňování omítky). Obrázek č. 4 ukazuje zničené kamenné schodiště v obytné části. Schodiště v současnosti zcela chybí čtyři stupně, které jsou nahrazeny provizorními, dřevěnými. Poruchy vykazuje také zděná stěna, která konstrukci podbírá.

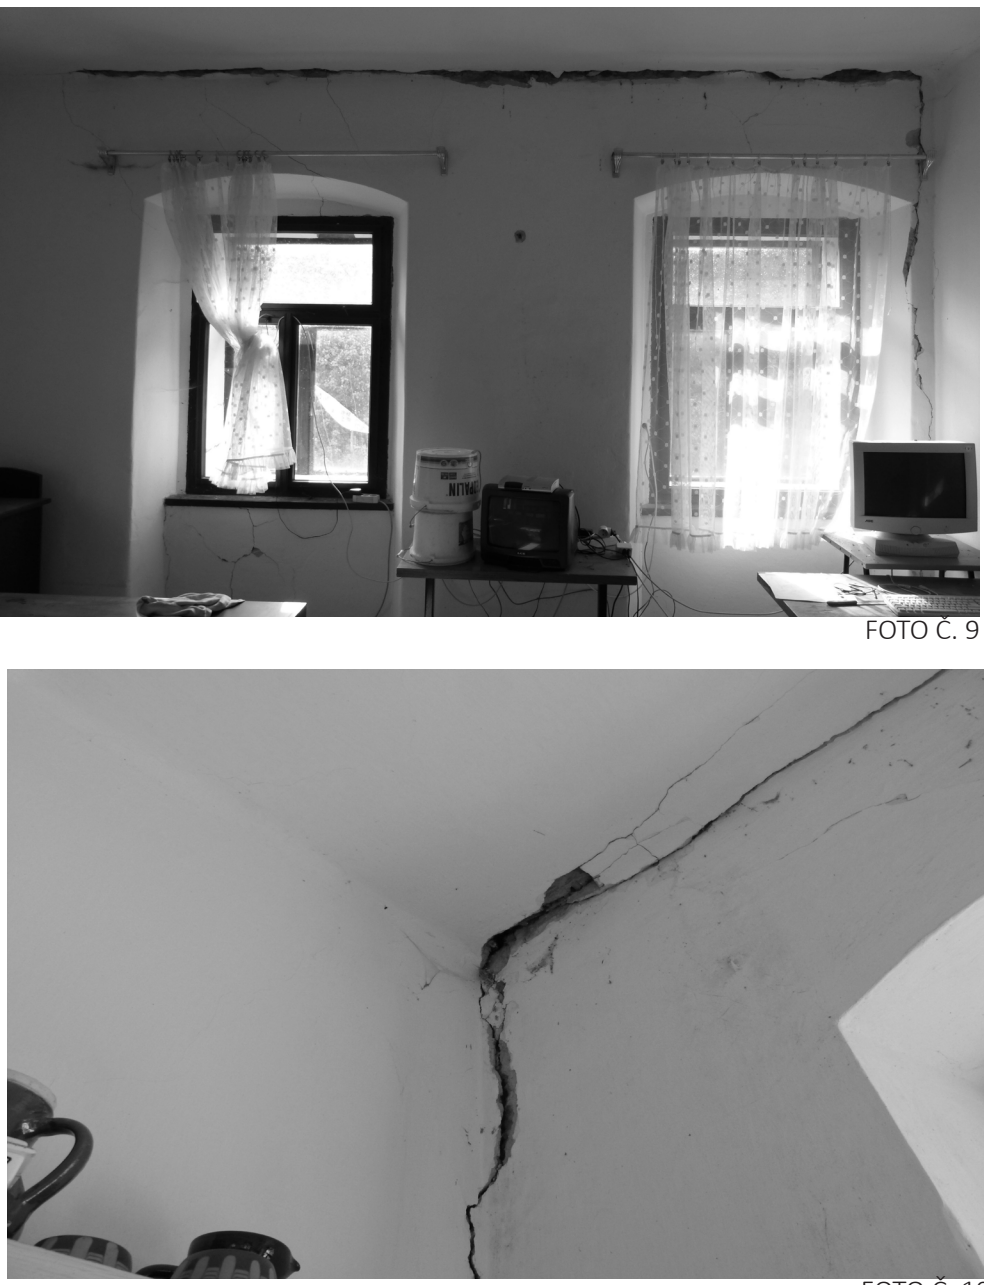
ODTRŽENÍ ŠTÍTOVÉ STĚNY

V prostoru dnešní ložnice a kuchyně lze pozorovat výraznou trhlinu mezi konstrukcí stropu a štitovou stěnou. Tato trhlina vznikla pravděpodobně po dodatečném podřezání objektu během vkládání hydroizolace (dalším možným důvodem by pak mohlo být narušení základů vlivem podmáčení a vymýlání). Navzdory svým dimenzím trhlina není aktivní.

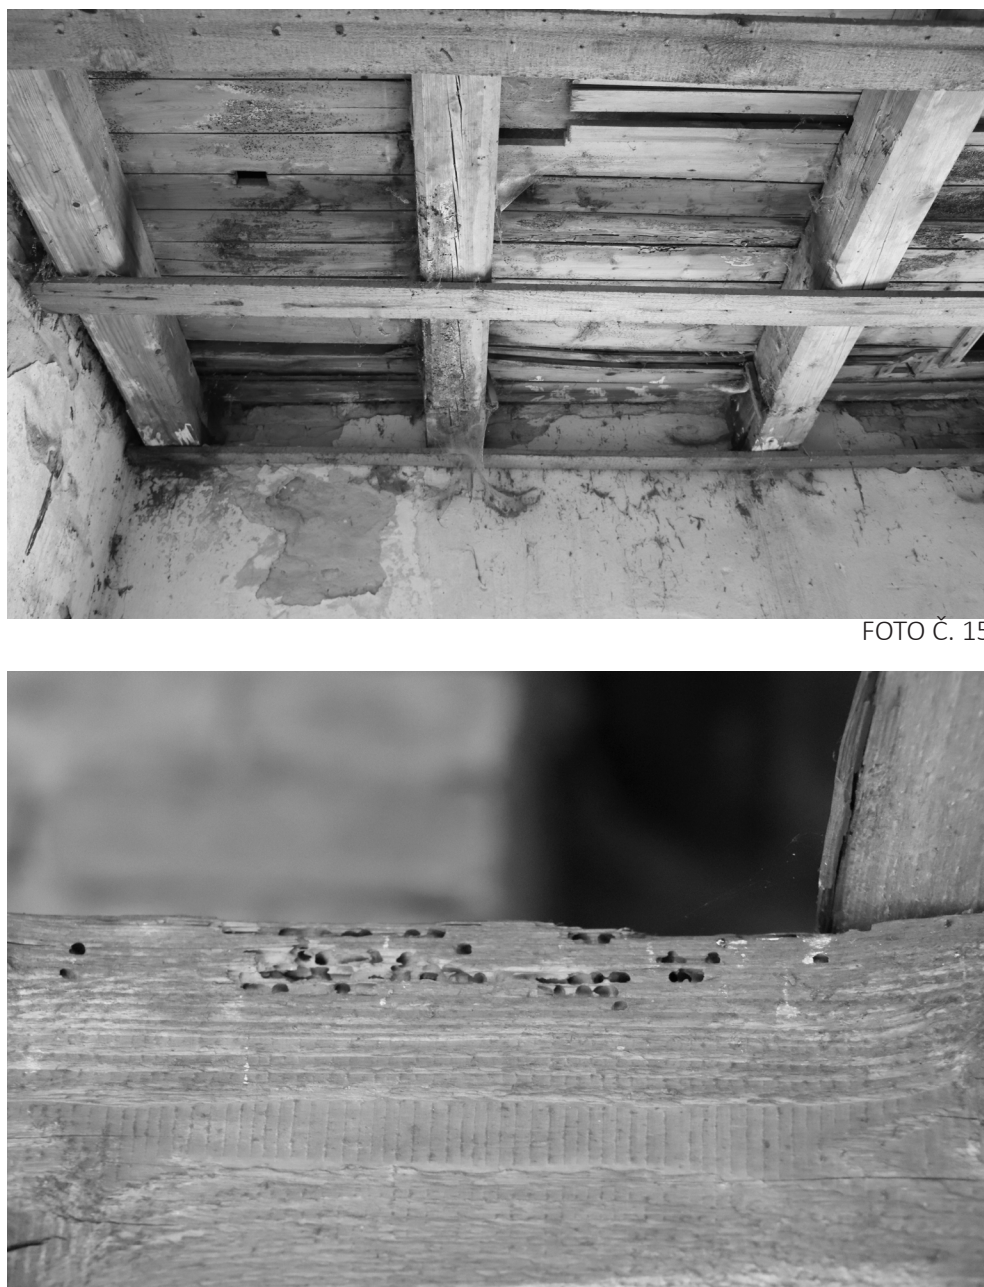
DEGRADACE DŘEVĚNÝCH KONSTRUKCÍ

Stejně jako ve spodních podlažích mlýnice, i zde vykazuje velká část dřevěných trámů poruchy způsobené agresivním zazděním do obvodové stěny. Degradace se projevuje především uhliváním zhlaví, poruchy vlivem se pak projevují i na záklopu, na němž lze pozorovat plíseň. Foto č. 16 znázorňuje možný výskyt dřevokazného hmyzu v konstrukci krovu nad obytnou částí.

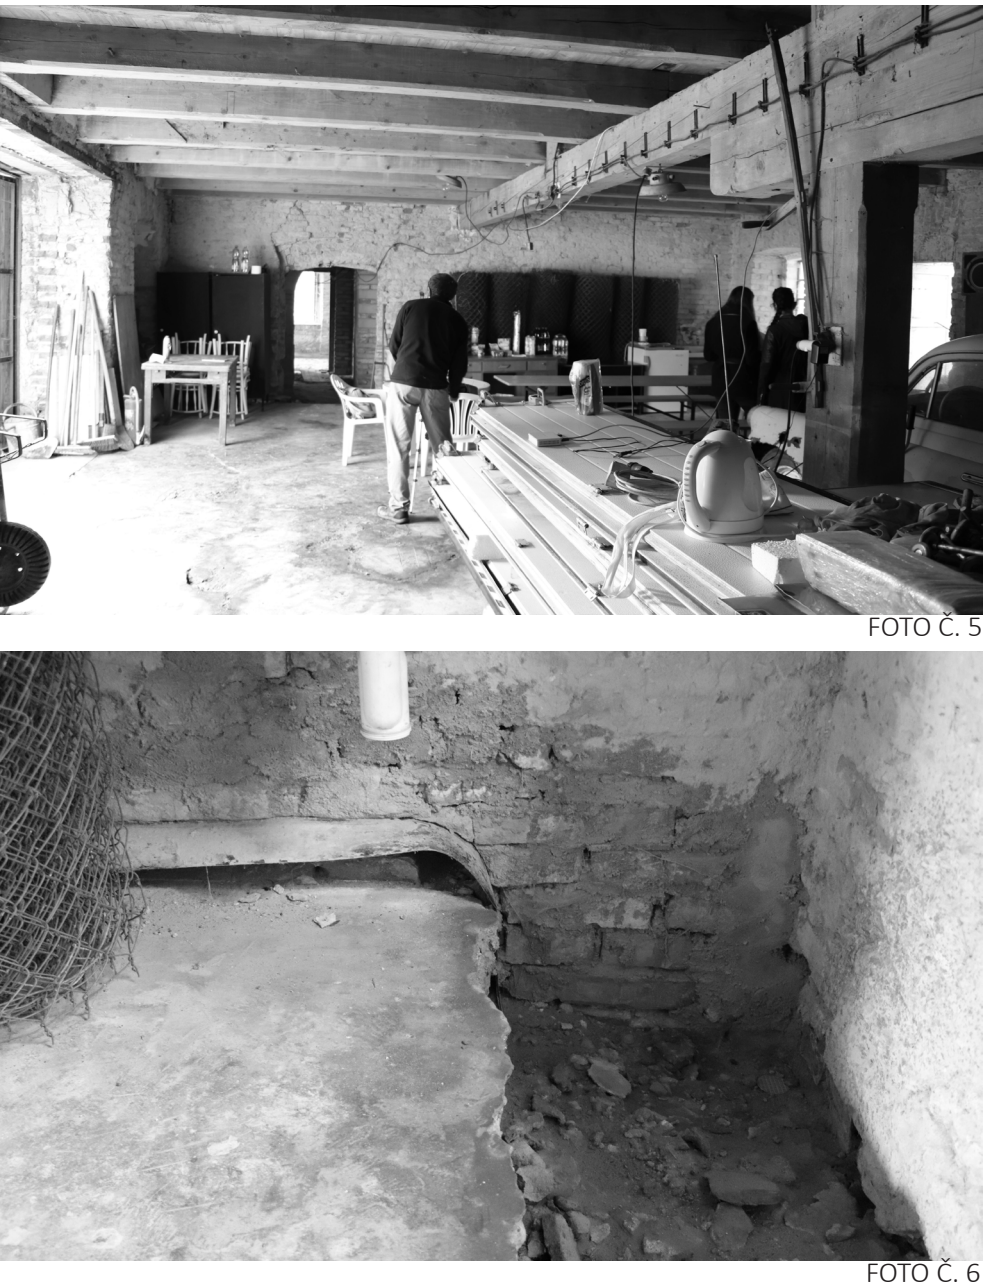
PORUCHY A VADY V PŘÍZEMÍ MLÝNICE

Vedle masivního obvodového zdiva je nosná konstrukce mlýnice tvořena dřevěnou soustavou sloupů a trámů. V přízemí však jeden z dřevěných sloupů chybí, přičemž byl pravděpodobně odstraněn dodatečně. Fotka č. 6 pak znázorňuje výkop v rohu mlýnice, který vznikl buď odstraněním původní technologie nebo během dodatečného podřezávání objektu během vkládání hydroizolace.

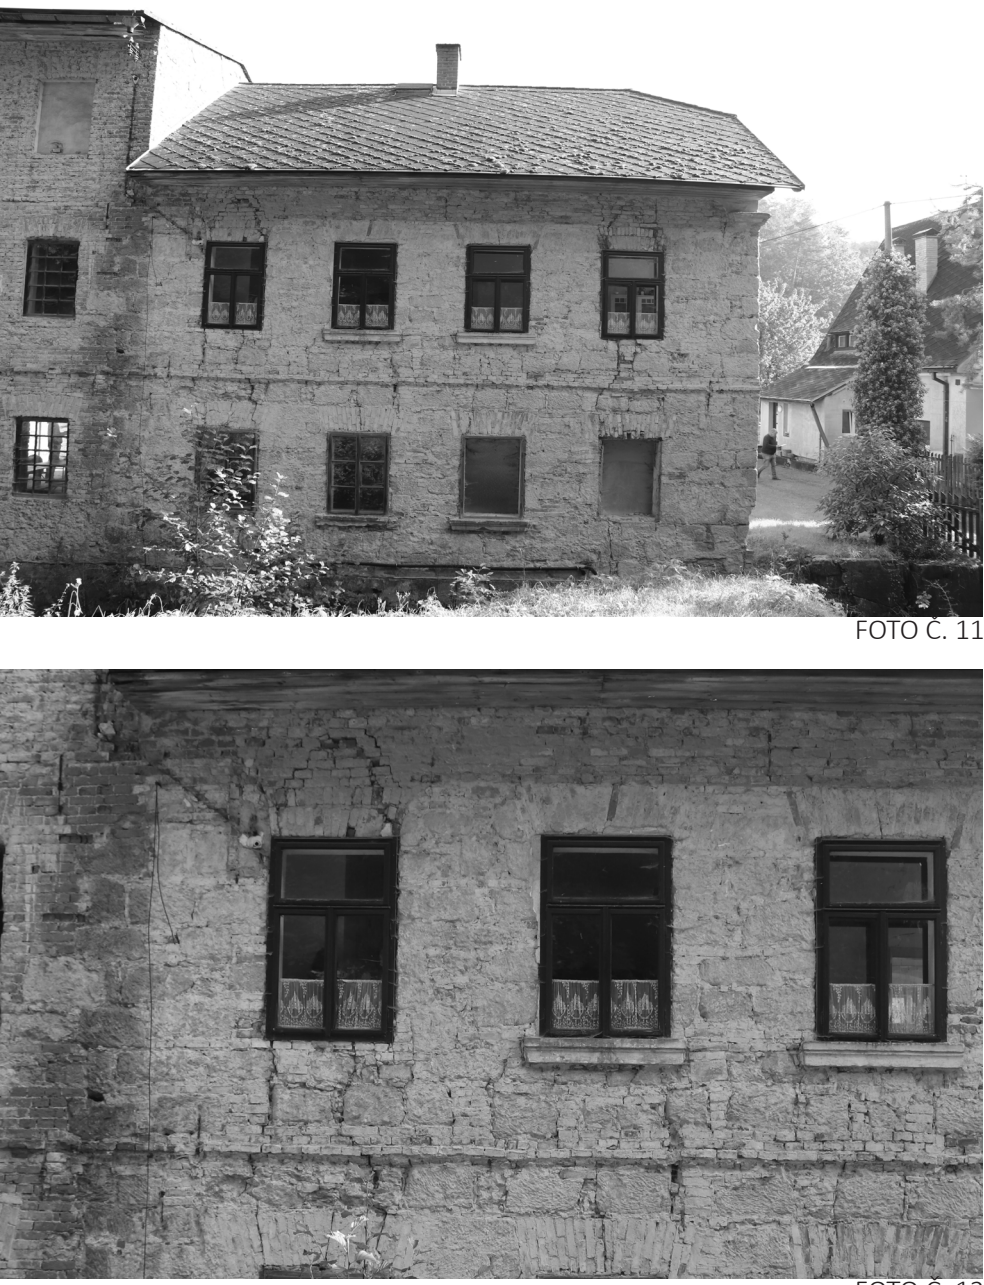
PORUCHY ZÁPADNÍ STĚNY OBYTNÉ ČÁSTI

Největší množství trhlin vykazuje západní stěna obytné části. Tyto trhliny mají shodnou orientaci a objevují se převážně v okolí okenních otvorů, které stěnu přirozeně oslabují. Některé trhliny probíhají téměř napříč celou výškou stěny. Příčinou jejich vzniku by pravděpodobně mohla být narušená statika základové konstrukce a podemletím objektu protékající Zábrdkou.

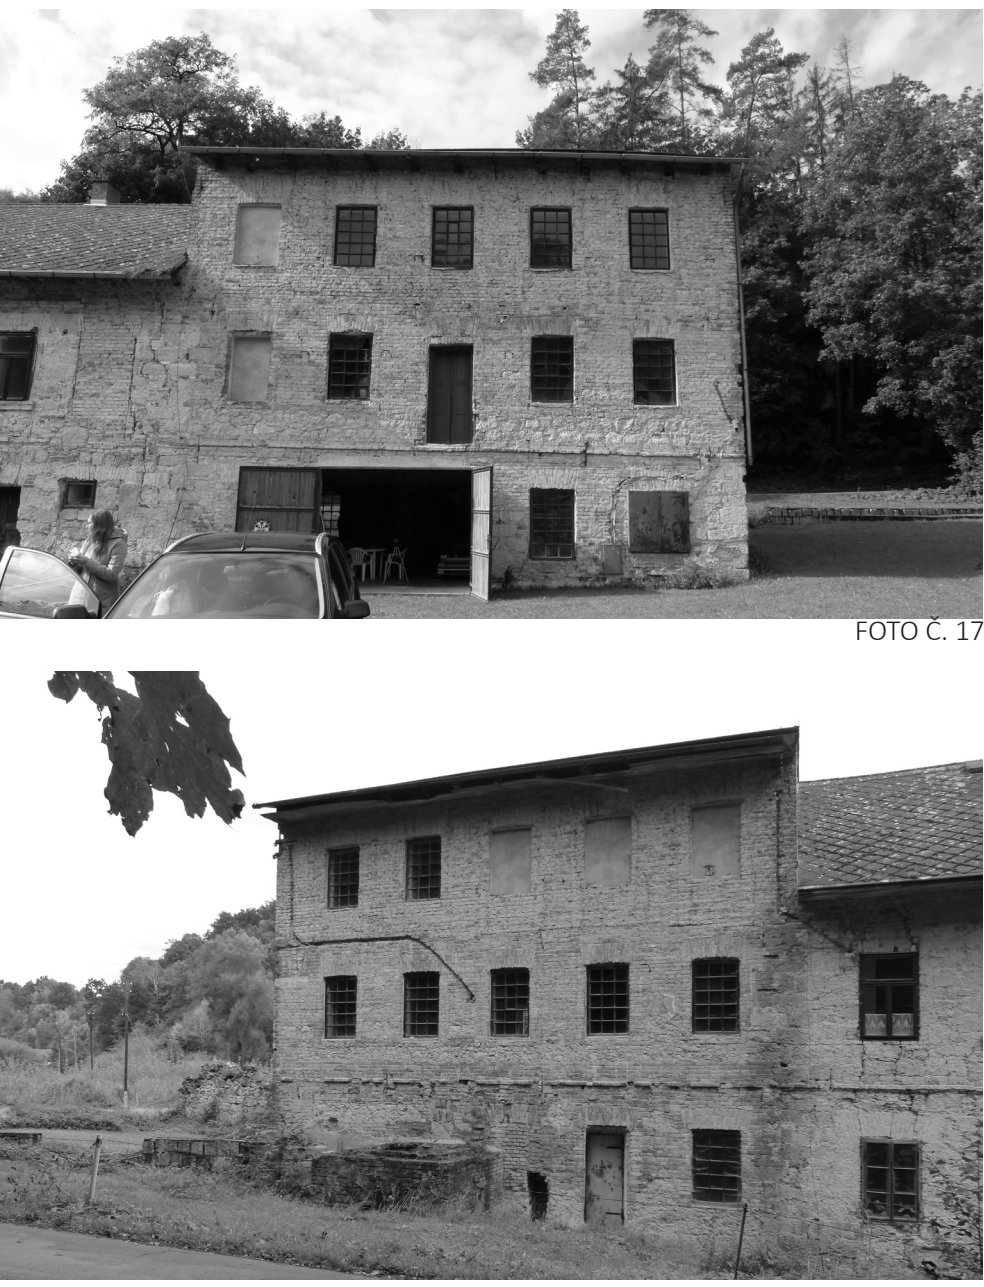
DODATEČNÉ ZAZDĚNÍ OKENNÍCH OTVORŮ

V prostoru mlýnice byly dodatečně zrušeny čtyři okenní otvory (jeden ve východní stěně, tři pak ve stěně západní). Zatímco z interiérové strany jsou otvory zcela zazděny a jejich existence není patrná, z exteriéru lze původní otvory stále vypořadovat.
