REVITALIZACE ZÁMKU LOBKOVICE
STAVEBNĚ HISTORICKÝ PRŮZKUM

MARTINA MEDVEDEVA, JAKUB HASOŇ, KLÁRA STRAKOVÁ, MATOUŠ ŠTANCL
ARCHITEKTURA A STAVITELSTVÍ FSv ČVUT V PRAZE
129AMG1 ZS 2022/2023
ATELIÉR: KROFTOVÁ - DVOŘÁK - SKÁLA

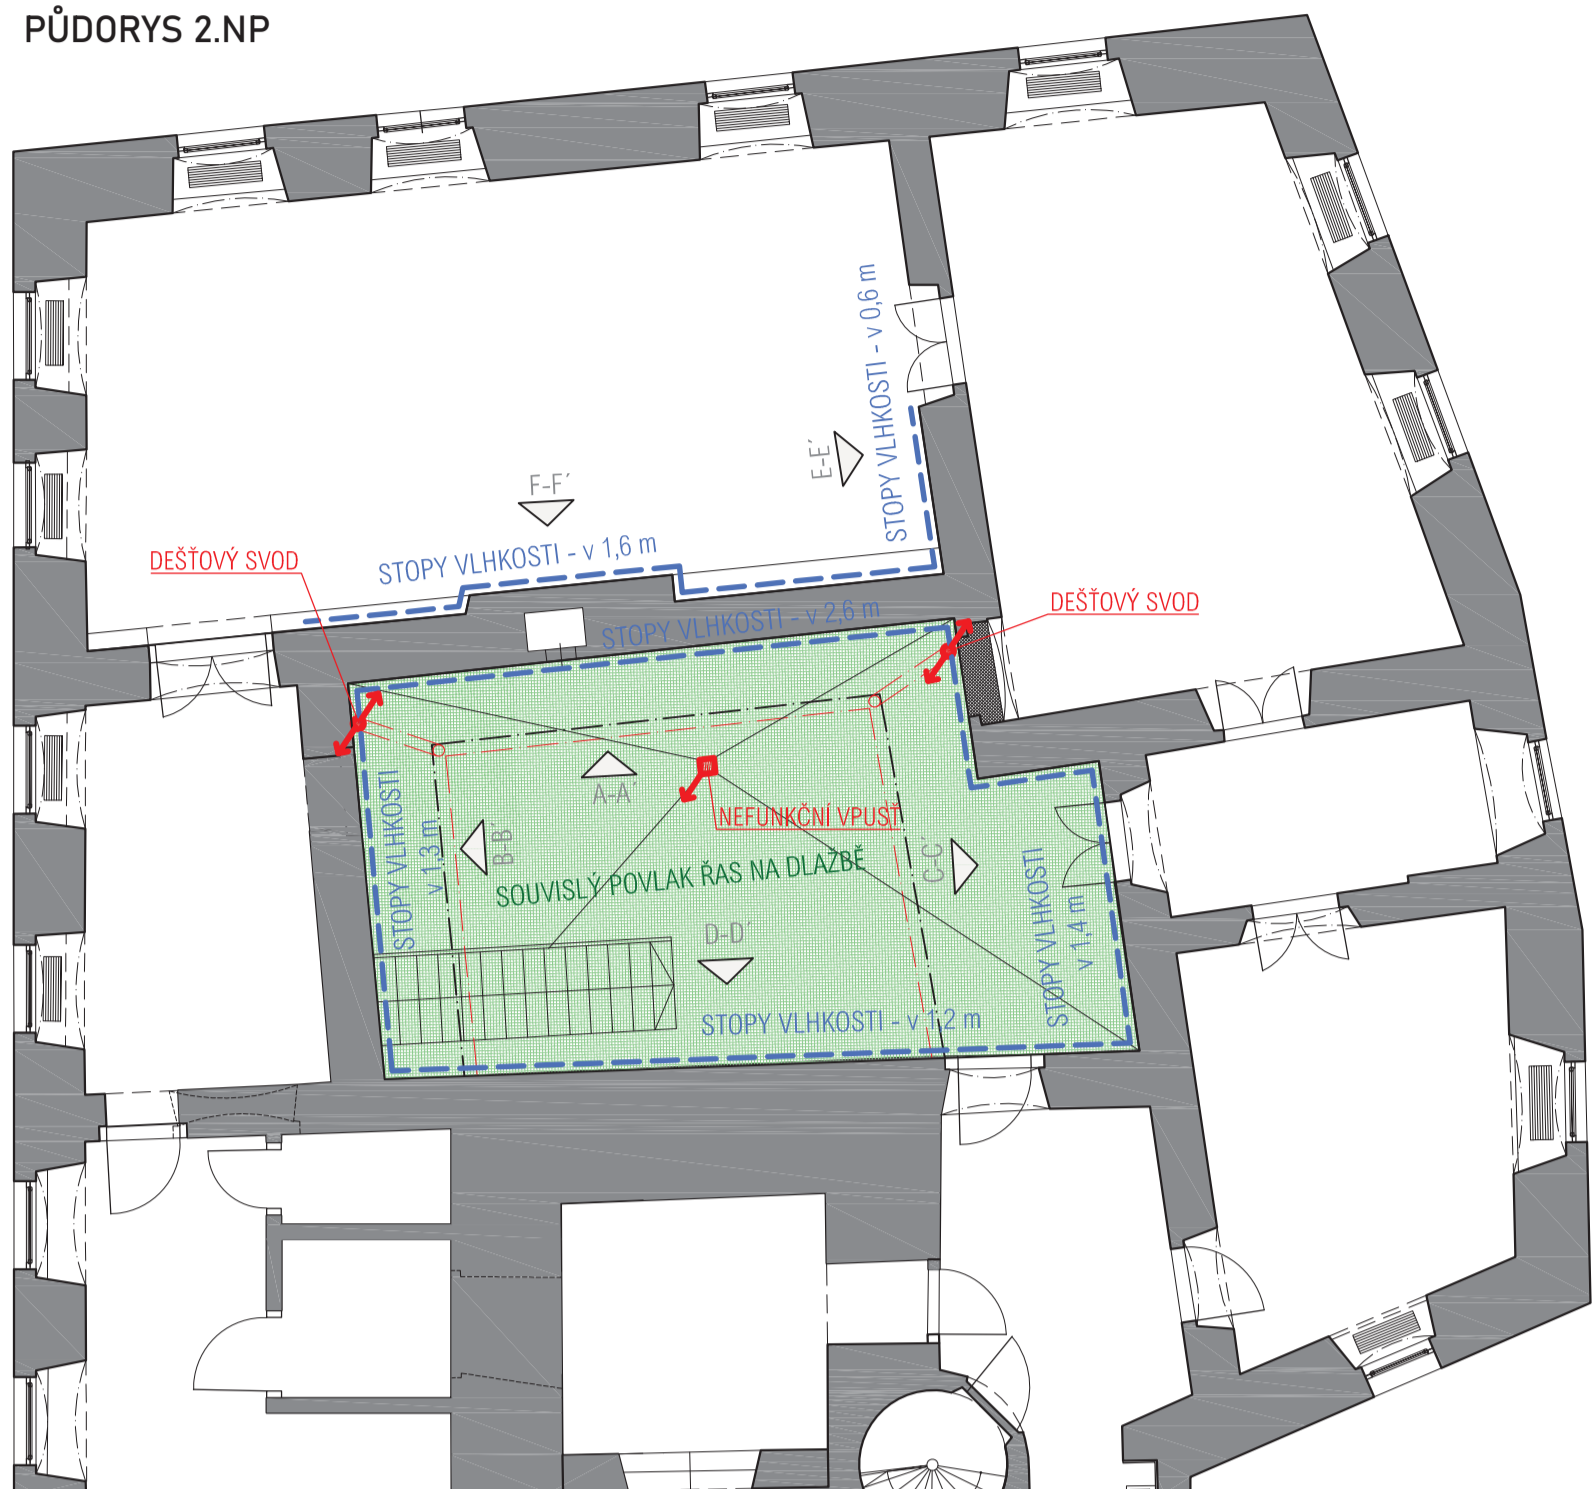
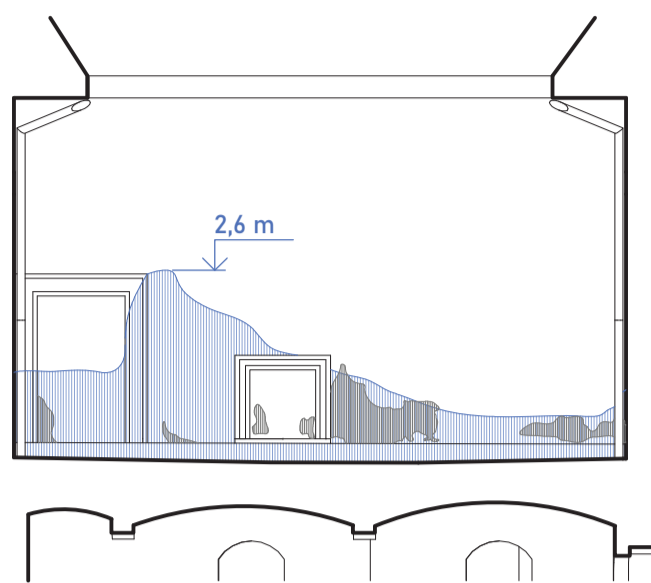
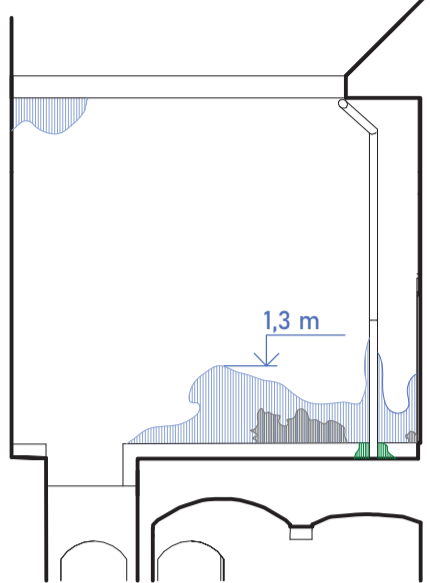
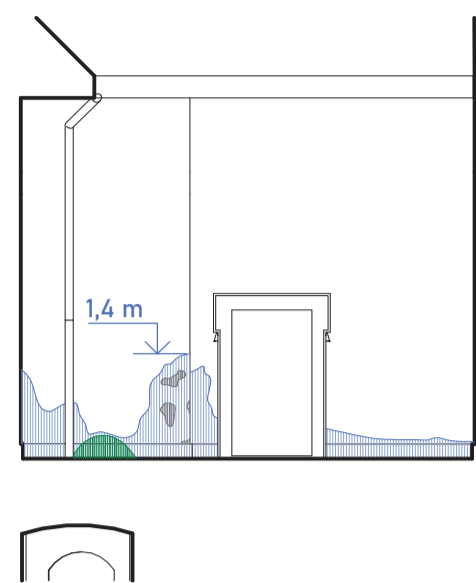
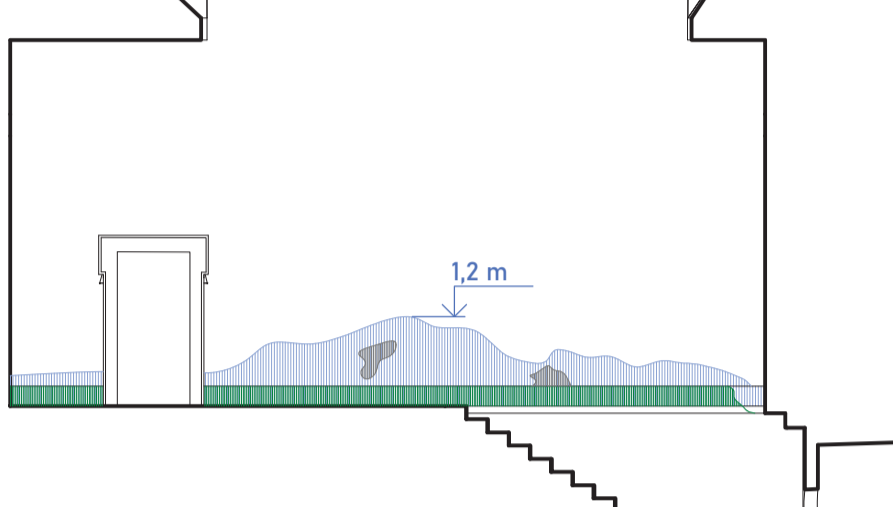
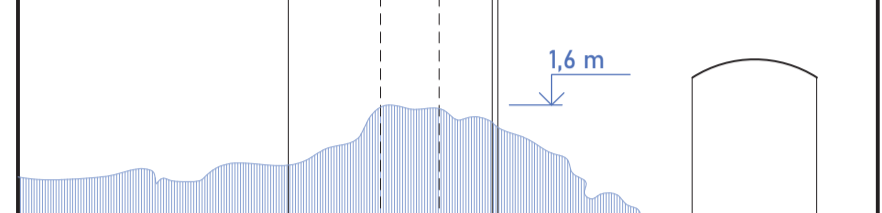
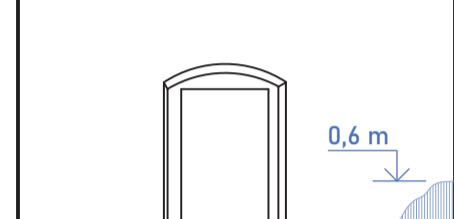
HLAVNÍM PROBLÉMEM V KONTEXTU SE STAVEM ATRIA JE NEVHODNÝ STAVEBNÍ ZÁSAH Z 2. POL. 20. STOL. BĚHEM ADAPTACE OBJEKTU DOŠLO KE ZMĚNĚ SKLADBY PODLAHY ATRIA VE KTERÉ BYLY POUŽITY NEVHODNÉ VELICE NEPROPUSTNÉ VRSTVY (170 mm BETONU A 10 mm ASFALTOVÝCH PÁSŮ). TAKTO BYLA Z ATRIA VYTVOŘENA JAKÁSI NEPROPUSTNÁ VANA JEJÍŽ FUNKČNOST BYLA CELE ZÁVISLÁ NA FUNKČNOSTI JEDNÉ PODLAHOVÉ VPUSTI.

DANÁ VPUSŤ SI SVOU FUNKČNOST NEZACHOVALA A V PRŮBEHU LET TAK VELKÁ ČÁST SRAŽKOVÝCH VOD PRONIKLA DO ZDIVA PO OBVODĚ ATRIA ČIMŽ SE VÝRAZNĚ ZVÝŠILA JEHO VLHKOST (PŘI SOKLOVÉ PARTII). STOJATÁ VODA (NEVHODNÉ VYSPÁDOVÁNÍ A NEFUNKČNÍ VPUSŤ) A NEVHODNÁ POKLÁDKA PÍSKOVCOVÉ DLAŽBY PŘÍMO DO CEMENTOVÉ MALTOVINY VEDLI K TVORBĚ SOUVISLÉHO POVLAKU ŘAS NA DLAŽBĚ A SOKLU A ZVÝŠENÍ VLHKOSTI ZDIVA.

JAKO PROBLEMATICKÉ SE JEVI ROVNĚŽ SVISLÉ DEŠŤOVÉ SVODY KTERÉ V MÍSTĚ, KDE PROSTUPUJÍ PODLAHOU ATRIA VYKAZUJÍ NAD OKOLNÍ POMĚRY VÝŠÍ PROJEV VLHKOSTNÍHO POŠKOZENÍ ZDIVA.

K SANACI PORUCHY AUTÓRÍ NAVRHOJÍ ZASTŘEŠENÍ ATRIA. KONKRÉTNÍ POJEDNÁNÍ JE OVŠEM VLASTNÍM AUTORSKÝM DÍLEM KAŽDÉHO Z AUTÓRŮ. VZHLEDNĚM K ODLIŠNÝM POŽADAVKŮM SE VARIANTY ŘEŠENÍ LIŠÍ JAK CO DO TVAROVÉHO TAK I DO TECHNICKÉHO ŘEŠENÍ.

ZÁSADNÍ JE POŽADAVEK NA ZACHOVÁNÍ NEZMĚNĚNÉ STŘEŠNÍ KRAJINY Z POHLEDU Z PARTERU. HŘEBEN A STŘEŠNÍ ROVINY VIDITELNĚ Z OKOLÍ MUSÍ BÝT ZACHOVÁNY, NEBO NAHRAZENY, ALE MAJE PŮVODNÍ TVAR.

STÁVAJÍCÍ STŘECHA ČTÍ PŮVODNÍ TVAROVÉ ŘEŠENÍ, JEJÍ KONSTRUKČNÍ PROVEDENÍ Z 2. POL. 20. STOL. OVŠEM NENÍ KVALITNÍ A VYKAZUJE ZNAKY BLÍŽÍHO SE KONCE TECHNICKÉ ŽIVOTNOSTI. PROTO SE NABÍDÍ SPOLU S REALIZACÍ NOVÉHO ZASTŘEŠENÍ ATRIA PROVÉST I ÚPRAVY STÁVAJÍCÍHO KROVU, ČI JEHO NAHRAZENÍ KROVEM NOVÝM.

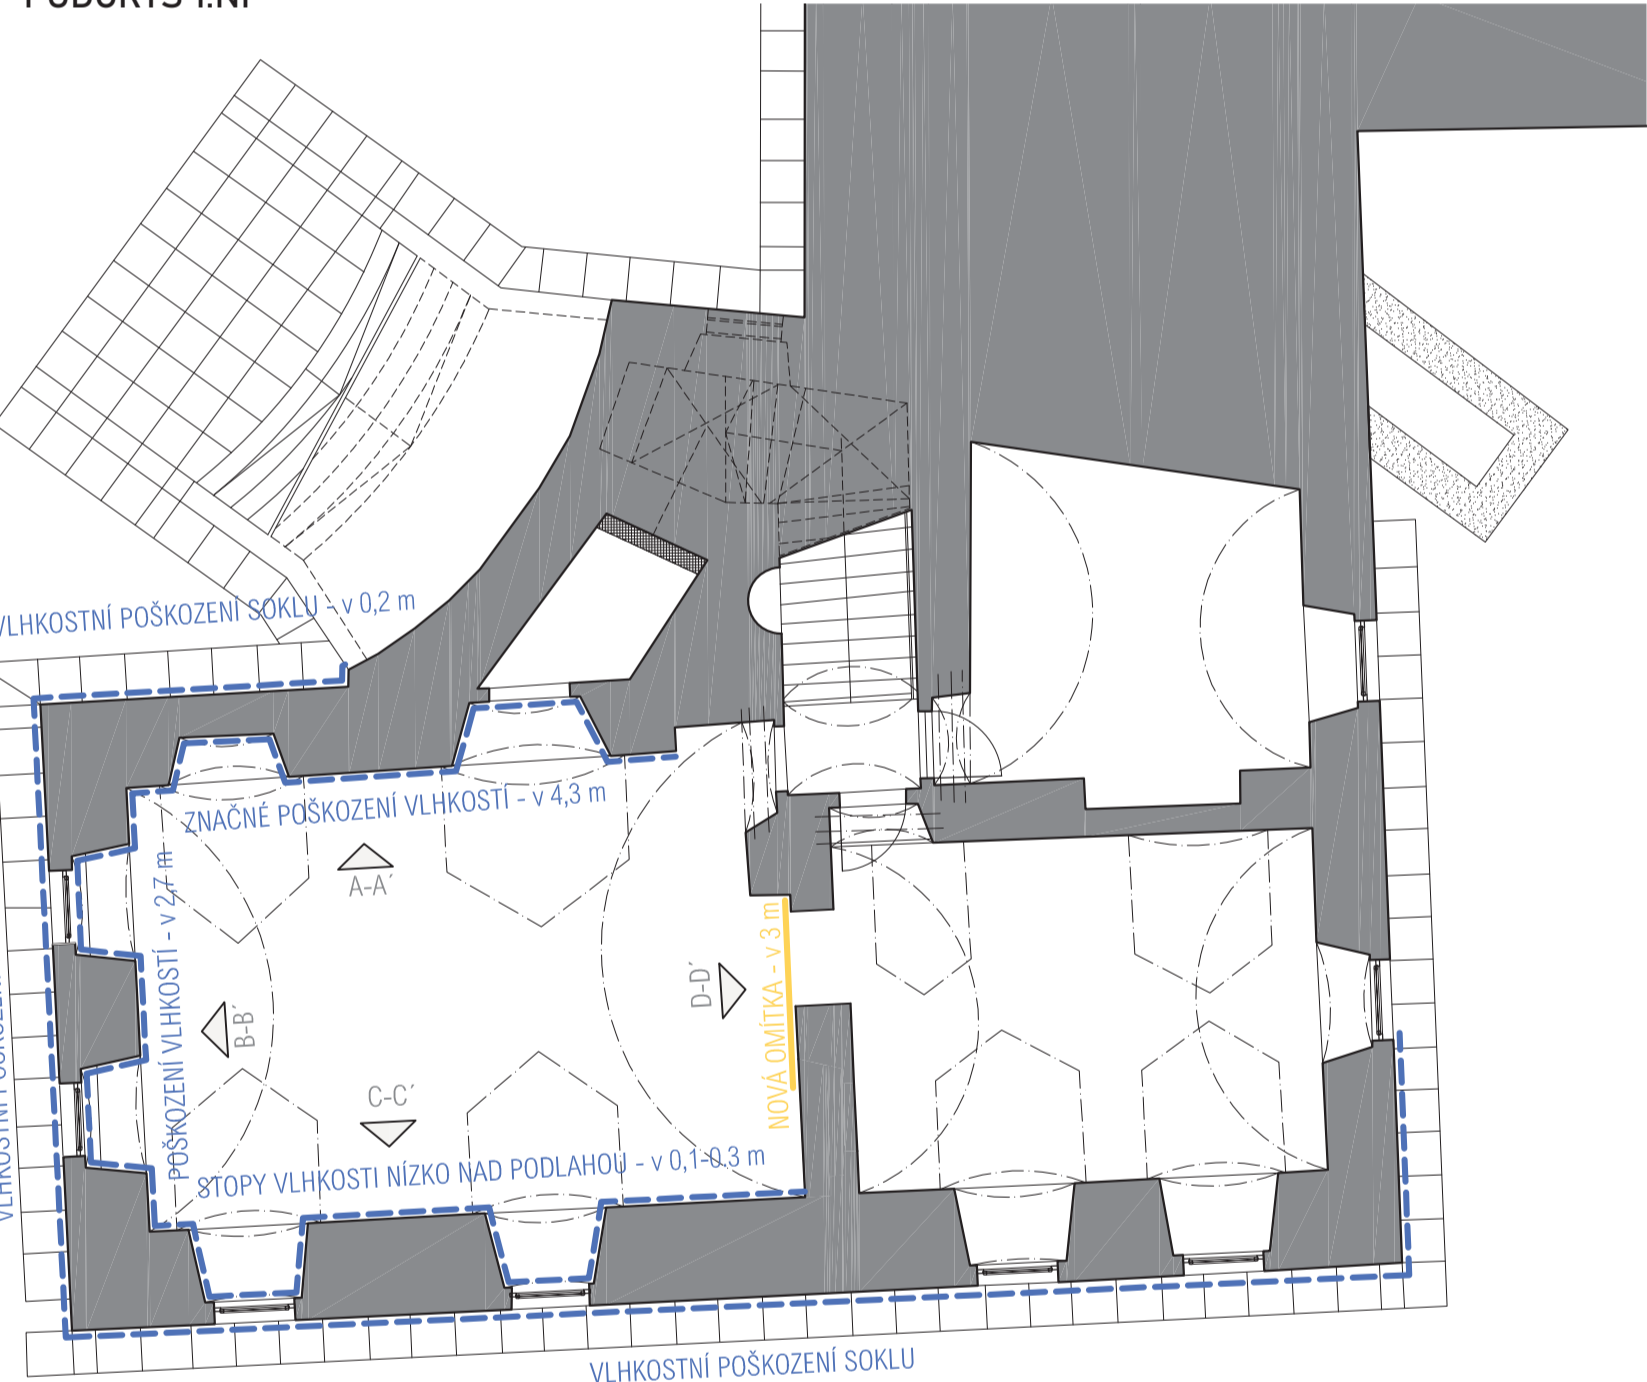
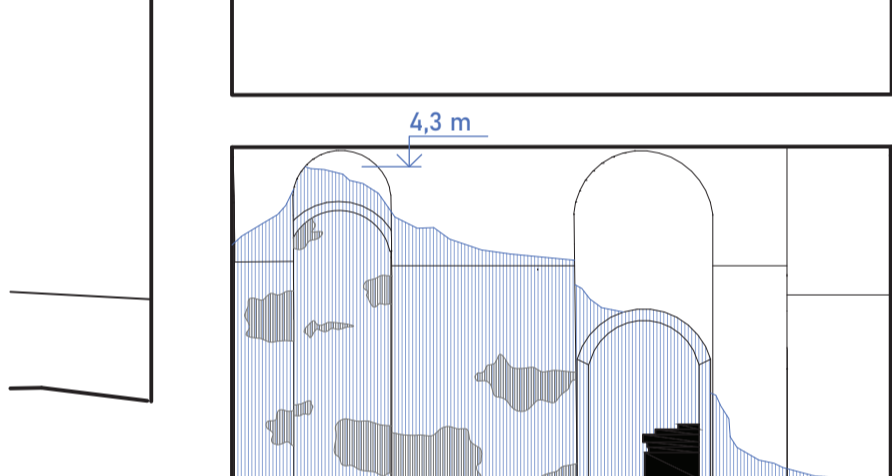
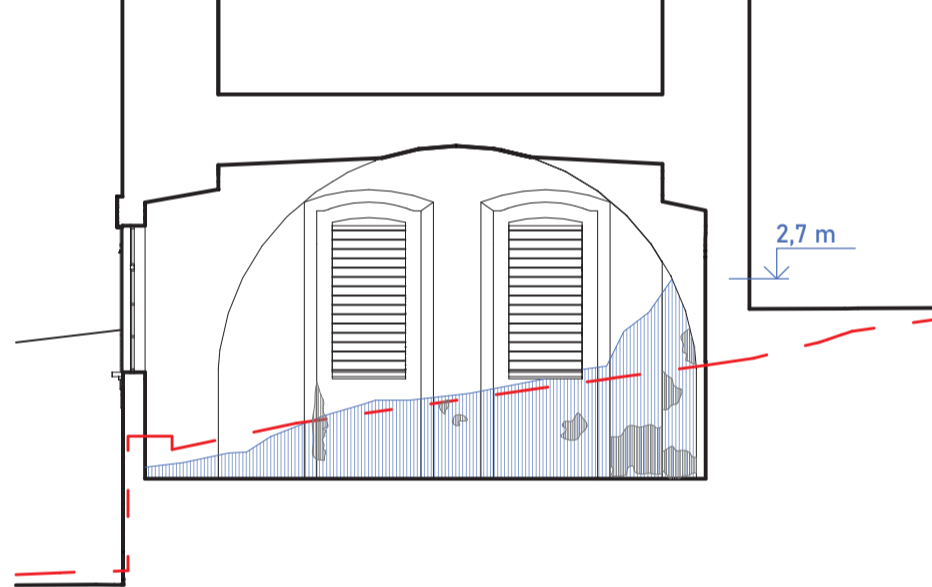
NEJZÁSADNĚJŠÍ POŠKOZENÍ VYKAZUJE SEVERO- ZÁPADNÍ KOUT BAROKNÍ PŘÍSTAVBY. ZA PŘÍČINU LZE BEZ VĚTŠÍCH POCHYB OZNACIT NEPŘÍZNIVÝ PŘÍMÝ KONTAKT ZDIVA SE ZEMLINOU. TAKTO DOCHÁZÍ K TRANSPORTU ČÁSTI SRAŽKOVÝCH VOD DO KONSTRUKCÍ PŘILÉHAJÍCÍCH K ZEMLINĚ A VZTLÁNÍ VLHKOSTI S DISPERSOVANÝMI SOLEMI (ZVÝŠENÁ VLHKOST A PROJEV USAZOVÁNÍ SOLÍ JSOU PŘÍMO PATRNÉ NA OMÍTNUTÉM ZDIVU PŘÍ POHLEDU Z INTERIÉRU - VIZ FOTOGRAFIE Z MÍST). V SOUČASNÉM STAVU NEPŘEDSTAVUJE PORUCHA ZÁVAŽNÝ PROBLÉM, VE SMYSLU NEVYHOUJÍCÍ STATIKY OBJEKTU. ZDĚNÉ KONSTRUKCE STĚN NEVYKAZUJÍ ZÁSADNÍ DEFORMACE, NEDOCHÁZÍ K POZOROVATELNÝM DEFORMACIČNÍM ČI PORUŠENÍM KONSTRUKCÍ KLENB ANI KONSTRUKCÍ VE VÝŠÍCH PODLAŽÍCH NA NĚ NÁVAZUJÍCÍCH. PŘESTO SE JEDNÁ O VADU JÍŽ JE NUTNO CO NEJDŘÍVE SANOVAT, NEBOŽ ZVÝŠENÁ VLHKOST ZDIVA VEDE K JEHO DEGRADACI A MOŽNÝM ZÁVAŽNÝM SELHÁNÍM DÍLČÍCH KONSTUKCÍ A KONSTUKČNÍCH CELKŮ.

K SANACI PORUCHY AUTÓRÍ NAVRHOJÍ KOMBINACI HYDROIZOLAČNÍ BARIÉRY PŘI VNĚJŠÍM LÍCI VLHKOSTI ZASAŽENÉHO ZDIVA A PROVEDENÍM DRENÁŽE KTERÁ BY URYCHLOVALA ODVÁDĚNÍ SRAŽKOVÝCH VOD SATURUJÍCÍCH ZEMLINU PŘILÉHAJÍCÍ K OBJEKTU.

JAKO DOPLNJÍCÍ OPATŘENÍ JE SOUČÁSTÍ NÁVRHU SANACE I VYTVOŘENÍ PROVĚTRÁVANÉ VRSTVY V RÁMKU SOUVRSTVÍ PODLAHY SYSTÉMEM PREFABRIKOVANÝCH TVAROVEK.

K PROVEDENÍ HYDROIZOLAČNÍ BARIÉRY BUDE POUŽITA HYDROIZOLAČNÍ STĚRKOVÁ HMOTA APLIKOVATELNÁ I NA STŘEDNĚ VLHKÉ PLOCHY, ZACHOVÁVÁJÍCÍ SI DLOUHODOBOU ELASTICITU I PŘI NÍZKÝCH TEPLOTÁCH VHODNÁ I PRO POREZNÍ PLOCHY (NAPŘ. SÍKA I GOLFLEX 101).

PŘI PROVÁDĚNÍ DRENÁŽE JE NUTNÉ VYSPÁDOVAT DNO VÝKOPU ALESPŮN 5 % OD OBJEKTU. VLIVEM PROVEDENÍ DRENÁŽE NESMÍ BÝT ZPŮSOBENO ZAVODNĚNÍ ČI ROZBŘEDÁNÍ ZÁKLADOVÉ SPÁRY (NÁVRH VYCHÁZÍ Z PŘEDPOKLÁDANÉ DOSTATEČNÉ HLUBOKY ZÁKLADOVÝCH SPAR SVISLÝCH KONSTRUKCÍ, TUTO SKUTEČNOST BUDE NUTNĚ OVĚŘIT SONDAMI).

PRO PROVEDENÍ VĚTRANÉ VRSTVY V RÁMKU PODLAHY KAPLE BUDE ODSTRANĚNO NEVHODNÉ SOUVRSTVÍ REALIZOVANÉ V RÁMKU STAVEBNÍCH ÚPRAV Z 2. POL. 20. STOL. PŘI ODSTRANOVÁNÍ BUDE NUTNO MINIMALIZOVAT DYNAMICKÉ RÁZY A VIBRACE, KTERÉ BY MOHLI POŠKODIT OKOLNÍ STÁVAJÍCÍ KONSTRUKCE. PODKLADNÍ PREFABRIKOVANÉ KLENUTÉ TVAROVKY BUDE VRSTVA STĚRKU / STĚRKODRTI PŘEKRYTÁ GEOTEXTILIÍ. KRYCÍ MŘÍŽKY VĚTRACÍCH OTVORŮ BUDOU V RÁMKU SOKLOVÉ PARTIE ZAPUŠTĚNÉ A BUDOU JE TVORIT LITINOVÉ MŘÍŽKY (PRO JEJICH ESTETIKU).

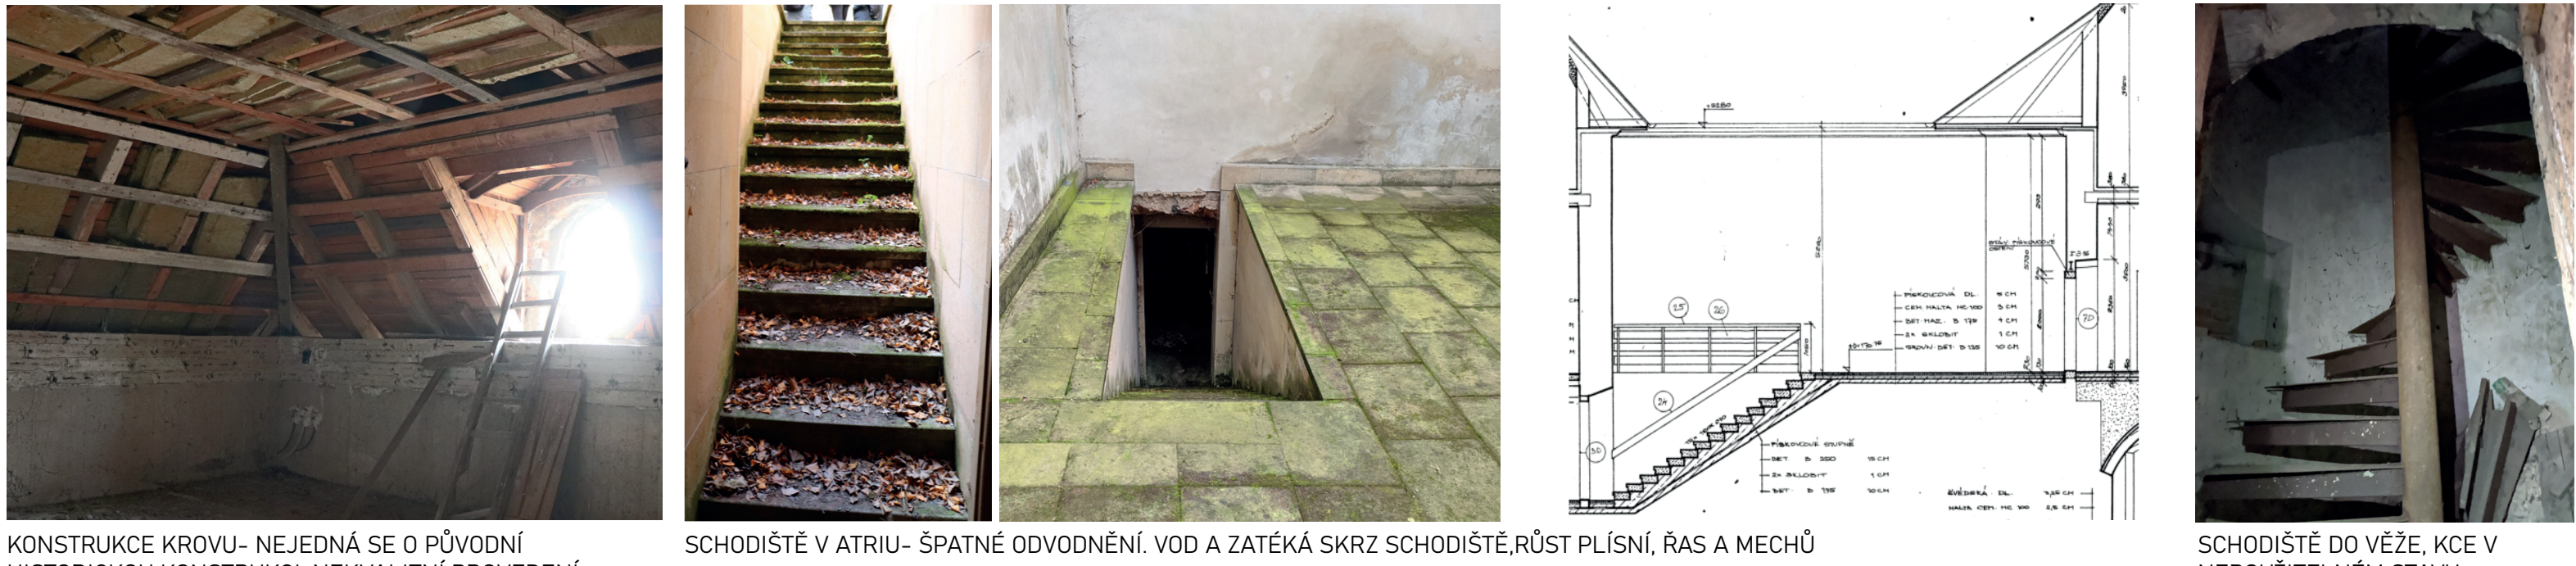
NEHODNOTNÉ PRVKY

KONSTRUKCE KROVU- NEJEDNÁ SE O PŮVODNÍ HISTORICKOU KONSTRUKCI, NEKVALITNÍ PROVEDENÍ SCHODIŠTĚ V ATRIU- ŠPATNÉ ODVODNĚNÍ. VOD A ZATĚKÁ SKRZ SCHODIŠTĚ,RŮST PLISNÍ, RAS A MECHŮ SCHODIŠTĚ DO VĚŽE, KČE V NEPOUŽITELNÉM STAVU

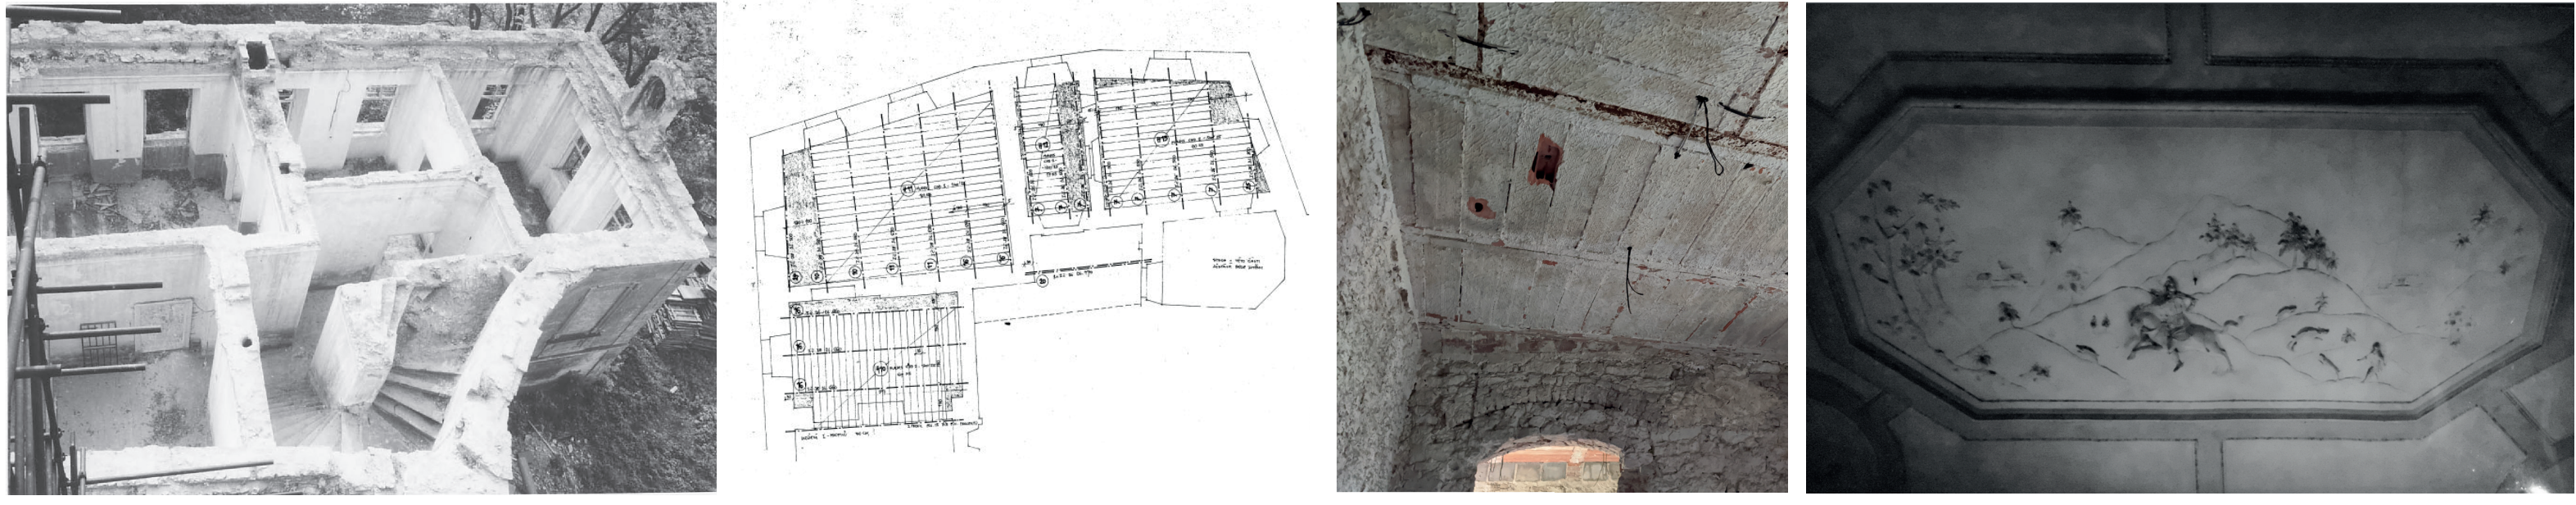
ODSTRANĚNÉ STROPY STROPY Z HURDIS PANELŮ- MATERIÁLOVĚ ANI POHLEDOVĚ NESEDÍ S PŮVODNÍ KONSTRUKCÍ PŮVODNÍ ŠTUKOVÁ VÝZDOBA
