VINAŘSTVÍ WILOMENNA

STAVEBNĚ TECHNICKÝ PRŮZKUM

MARTINA MEDVEDEVA, JAKUB HASOŇ, KLÁRA STRAKOVÁ, MATOUŠ ŠTANCL
ARCHITEKTURA A STAVITELSTVÍ FSv ČVUT V PRAZE
129AAKA LS 2022/2023
ATELIÉR: KROFTOVÁ - POŠMOURNÝ - SKÁLA

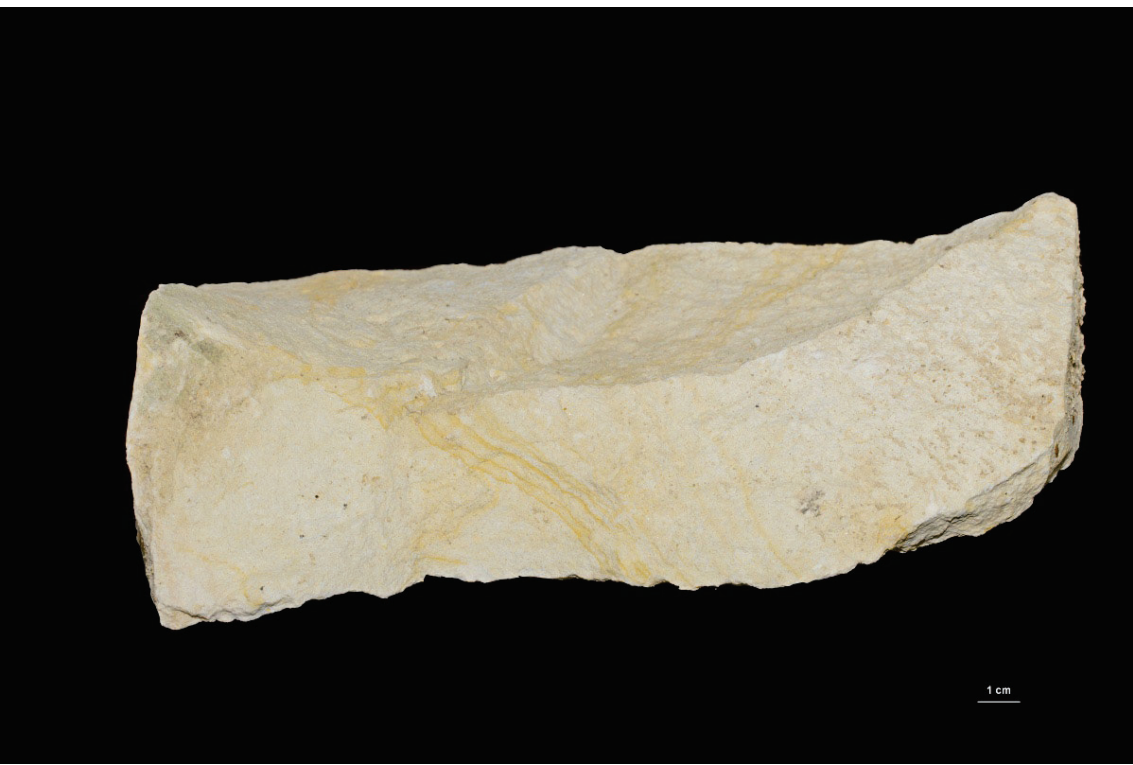
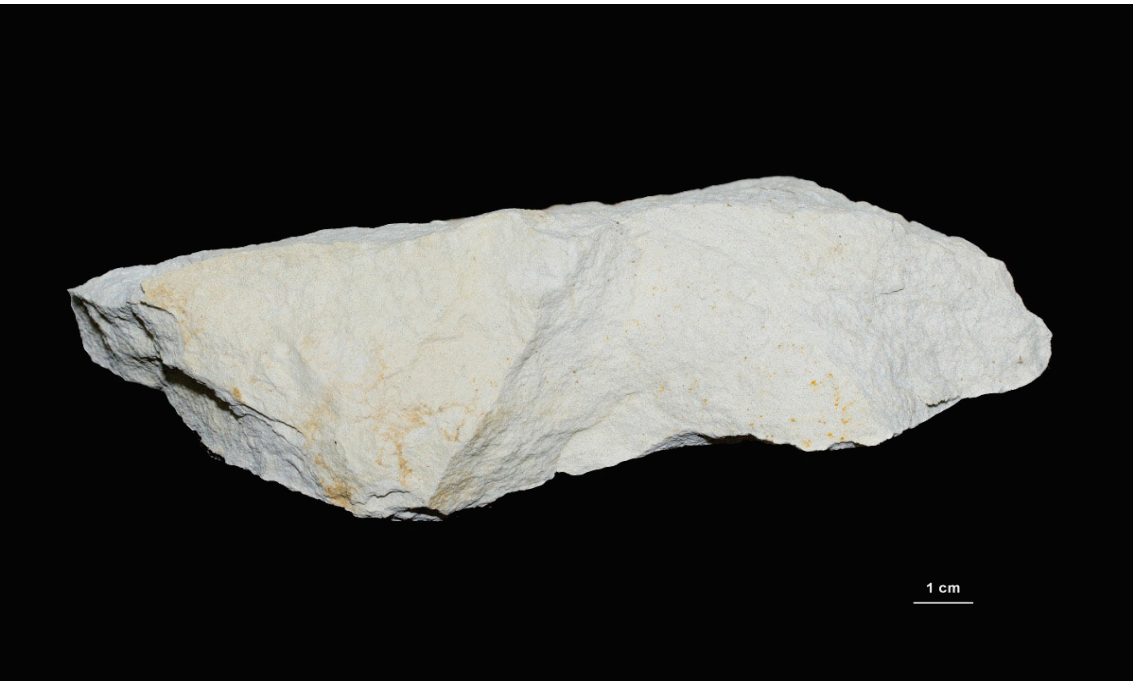
Dřbánská opuka

Některé otvory byly provedeny dodatečně (otvor ve štílu s železobetonovým překladem a cihelným ostáním). Zdivo bylo v některých částech plombováno CPP. K novějším zásahům do zdiva byla použita cementová a vápenocementová malta. Historická materie zdiva je pojena vápenohlinitou maltou. Ta je poměrně značně degradovaná (viz provedená zkouška pomocí Kučerovy vrtáčky). Co se použité opuky týče, jedná se s ohledem na lokalitu objektu a historické a petrologické souvislosti s největší pravděpodobností o opuku Dřbánskou.

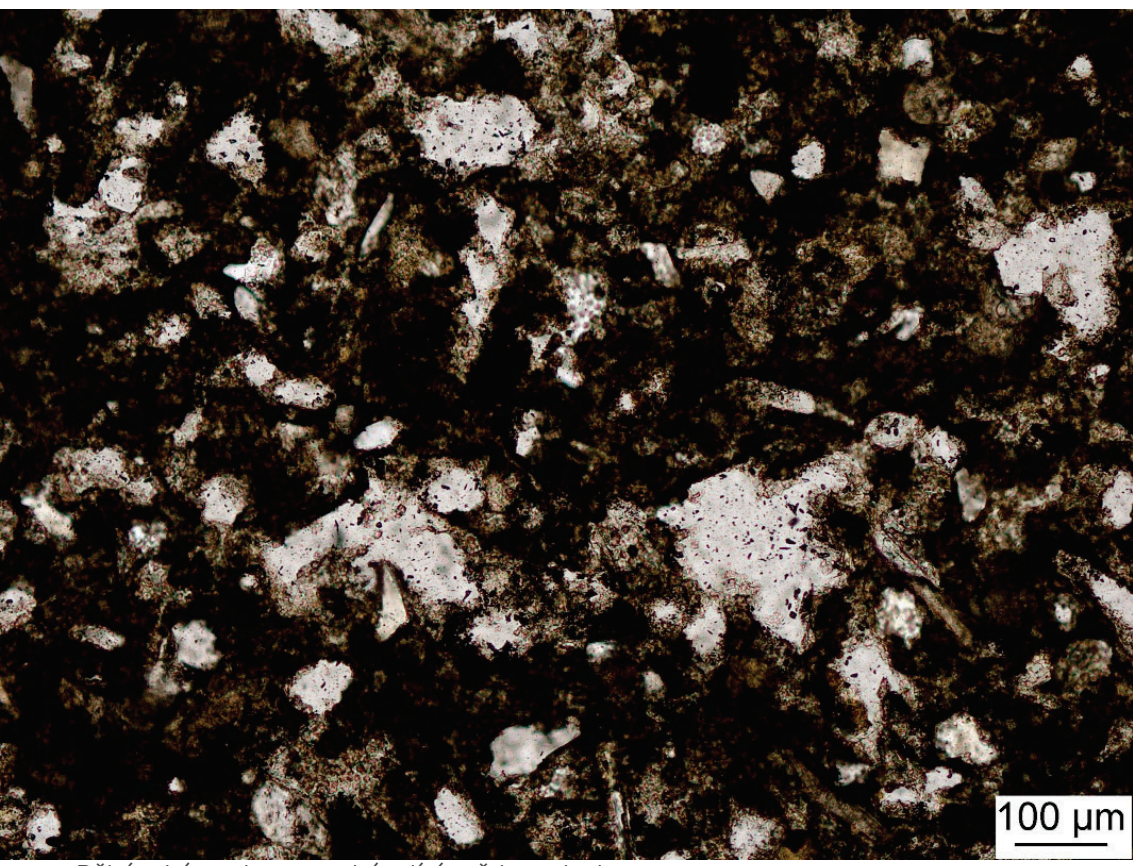
Dřbánská opuka – procházející světlo, polarizace s jedním nikolem

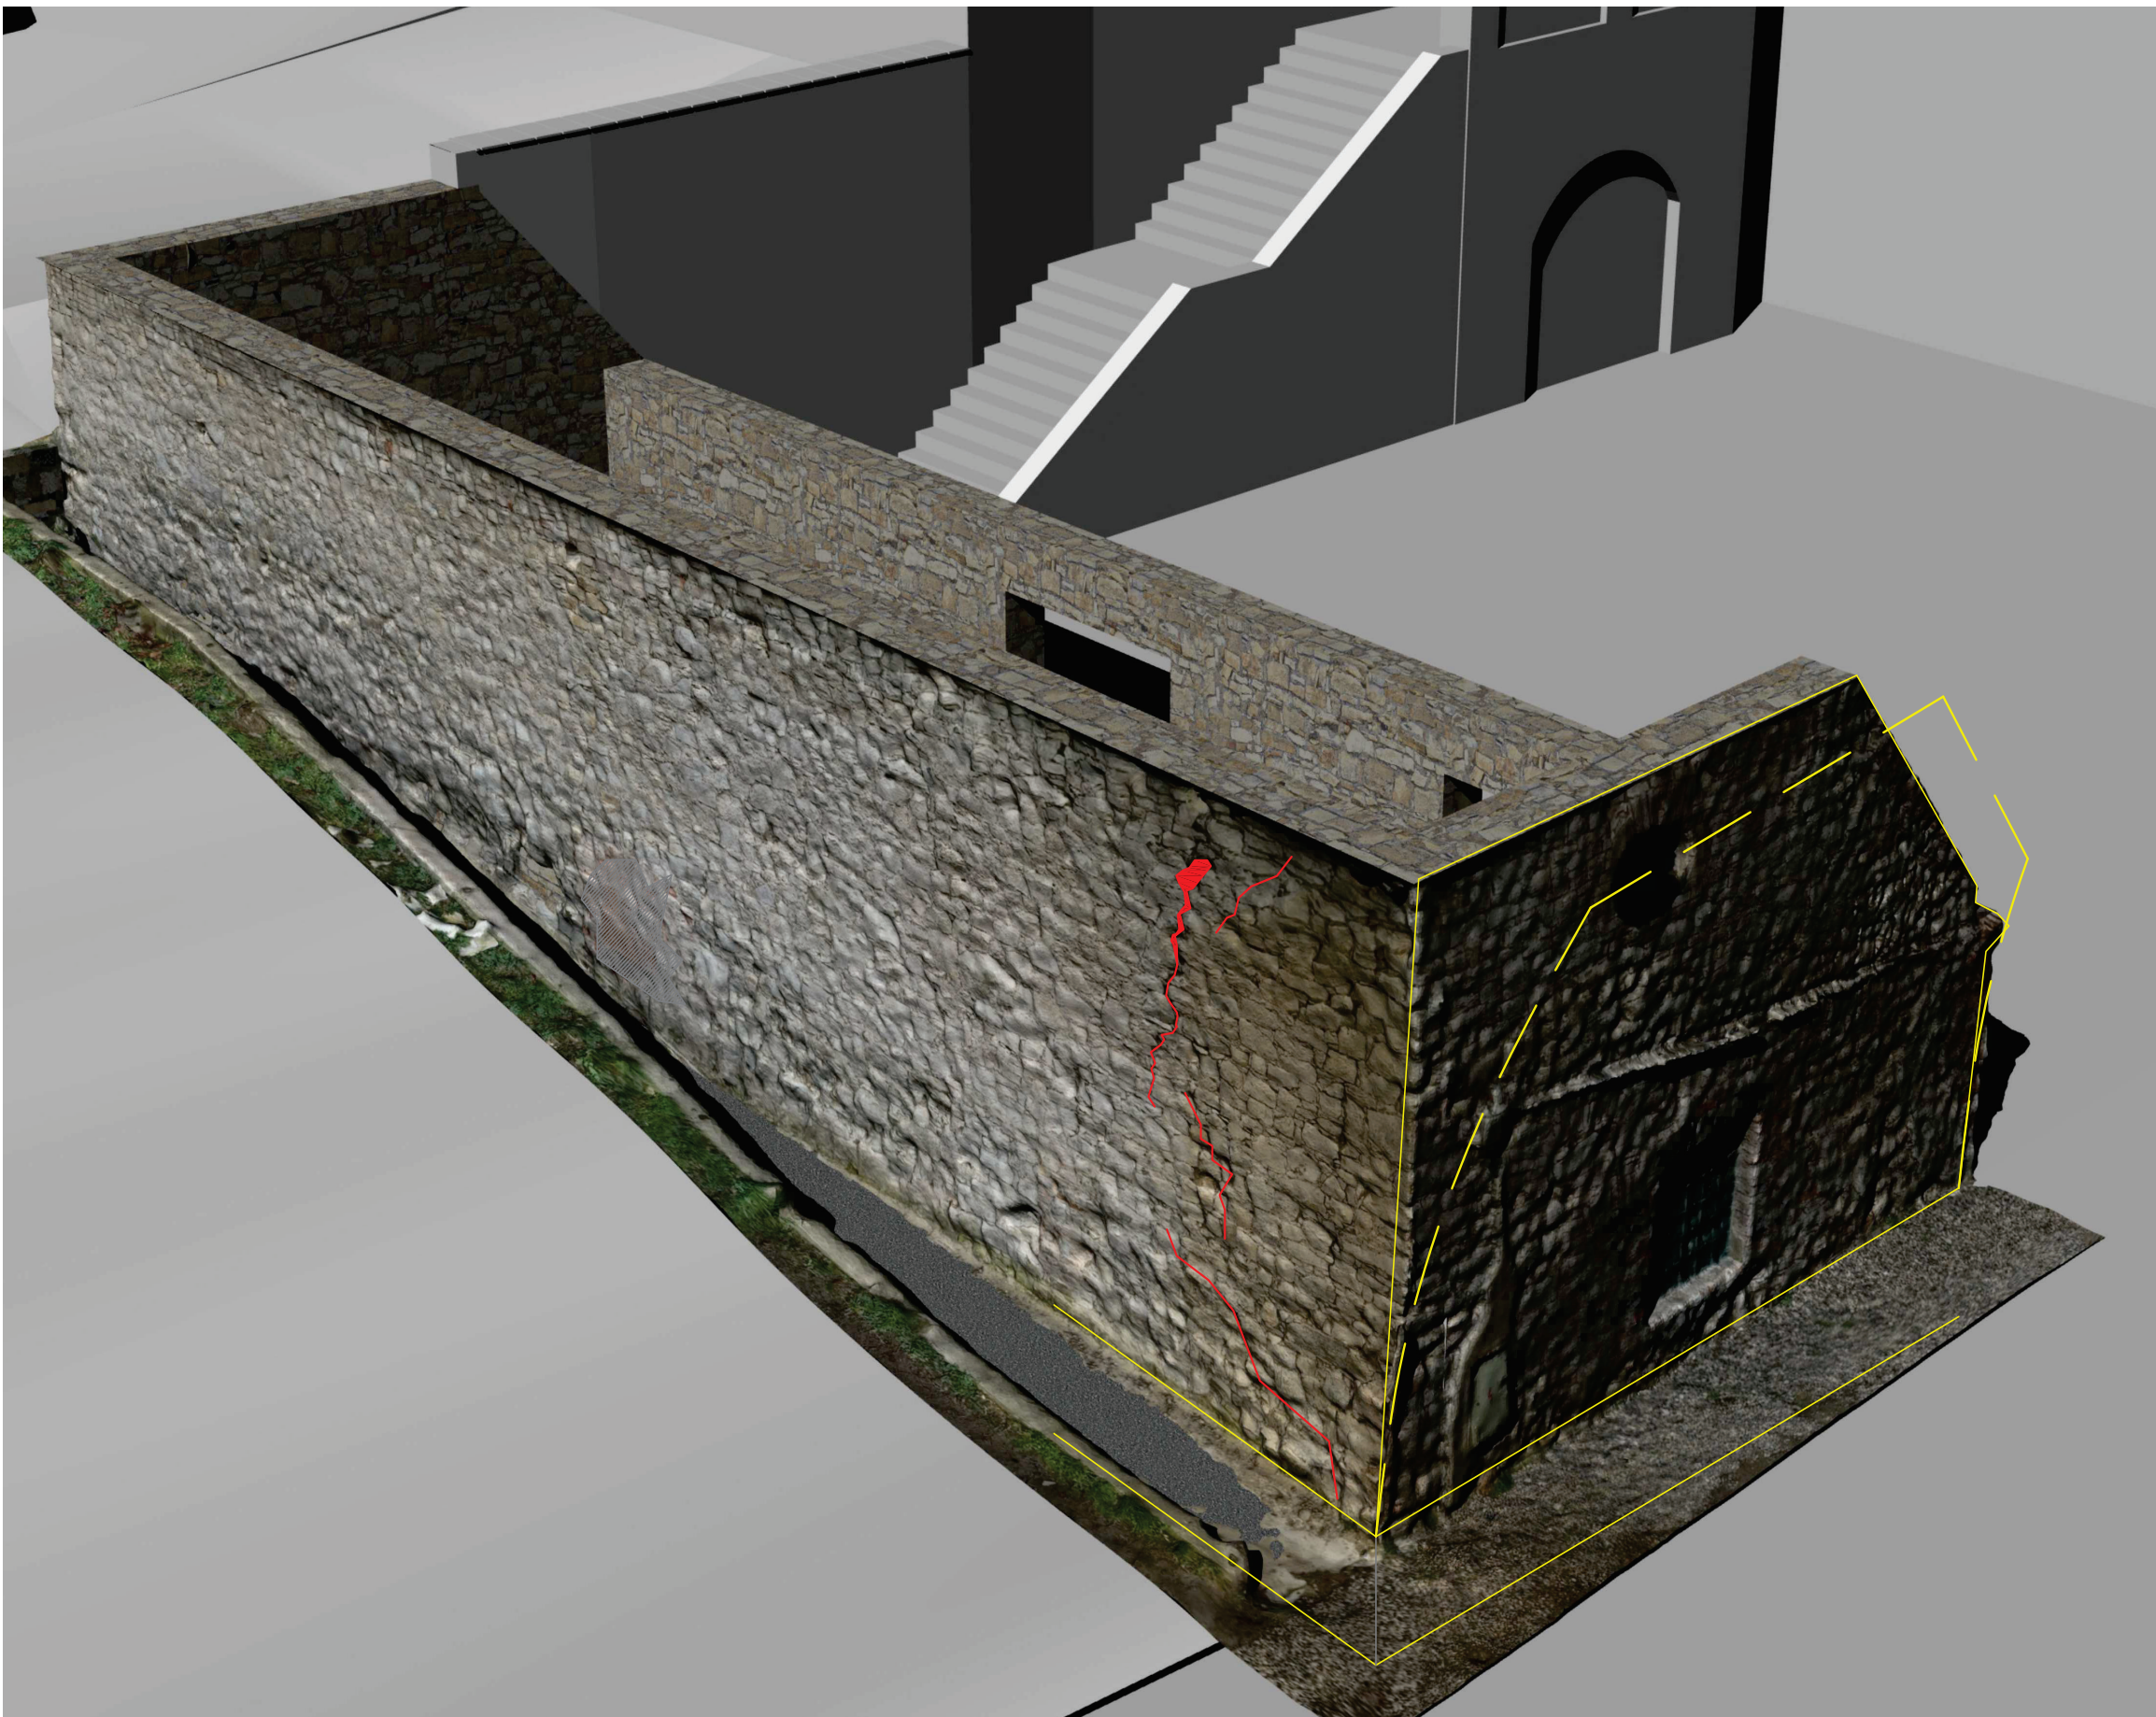
Schéma poruch konstrukce

Zdivo není ve špatném stavu a nehrozí bezprostředním zřícením. Přesto je na něm řada poruch. Nejzávažnější se jeví soustava trhlin v severo-západním rohu objektu. Za příčinu lze považovat pootočení či nerovnoměrné sedání základové spáry šiltové zdi. Tomu mohlo přispět nevhodné řešení drenáže (vedené podél severní stěny objektu), nedostatečná hloubka založení a rovněž zásadní zhroutnutí provozu na přilehlé komunikaci z důvodu stavebních prací na nově realizovaném dálničním mostě v blízkosti řešeného území (obzvláště časté průjezdy těžké motorizované techniky v bezprostřední blízkosti objektu). Trhliny probíhají skrze celou tloušťku zdiva a jejich šířka se pohybuje mezi 10 a 37 mm na straně k exteriéru a 4 až 28 mm na straně k interiéru. Nejširší trhlinka je pod korunu severní zdi objektu kde má šířku 69 mm. Tyto trhliny bude nutné sanovat. Předně by bylo vhodné zastřešit objekt takovým způsobem aby konstrukce střechy nevyožovala žádné vodorovné reakce na zdivo, případně aby byla schopna sama zdivo ve vodorovném směru ztuhit například v kombinaci s táhly.

Dále by bylo vhodné podchytit základy alespoň v rohové partii na severo-západní straně objektu a kritická místa zdiva přezdíti či přespárovat, nebo provést stehování či jinou fixaci trhlin. Stávající krov je poměrně značně poškozen působením vlhkosti a dřevokazným hmyzem.

ponecháno odhalené, z exteriéru bude omítnuto tepelně izolační omítkou. S tím souvisejí úpravy jako odstranění stávajících omítek, očištění spar, přespárování případné doplnění celistvosti zdiva a následné provedení povrchových úprav. Trhliny v severozápadním rohu zdiva budou stehována uhlíkovým kompozitem.

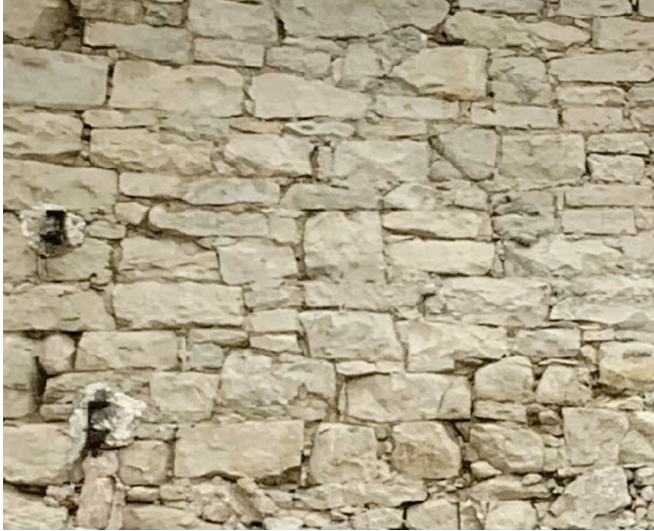
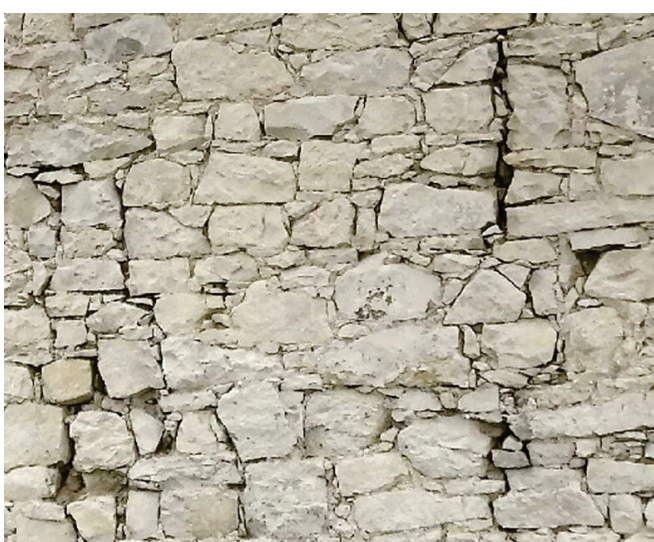
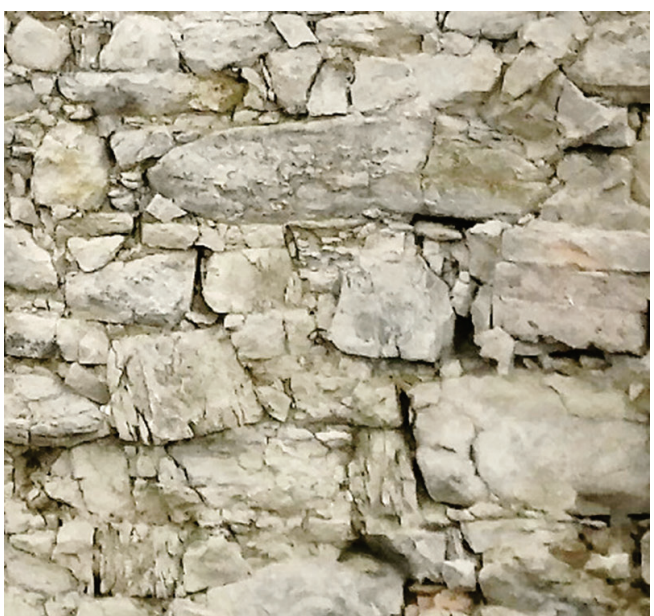
Současný stav trhlin

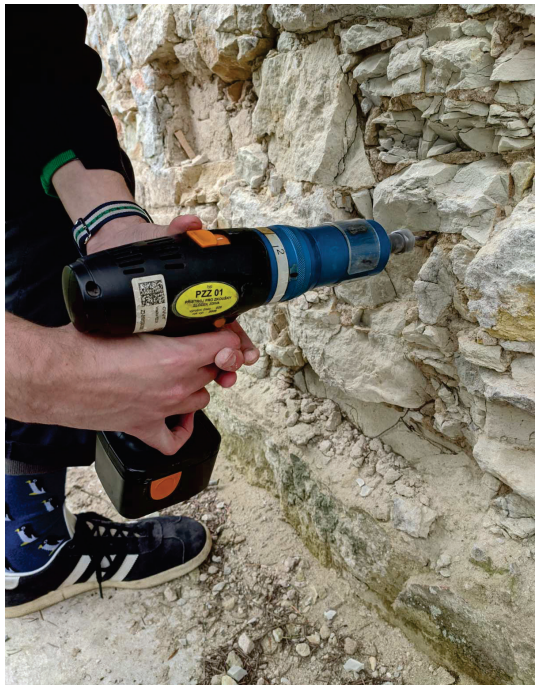
Pevnost malty jsme měřili pomocí Kučerovy vrtáčky nakalibrované pro vápennou maltu. Do zdiva se vyvrtala díra a posuvným měřítkem jsme odečetli hloubku vrtu. Bohužel se ukázalo, že pevnost zdiva dle této zkoušky je nulová, protože vrták zazjížděl do zdiva úplně celý tj. 80 mm. Pouze v místě

vrtu 4A jsme naměřili hloubku 3,4 mm z důvodu, že zde nejspíše byl kousek dozrálé cementovout maltou, což se domníváme po vizuální stránce. Přesto, že test Kučerovou vrtáčkou prokázal nulovou pevnost, můžeme odhadem stanovit pevnost v tlaku vápenné/vápenohlinité malty na 5 MPa.

KUCEROVA VRTÁČKA

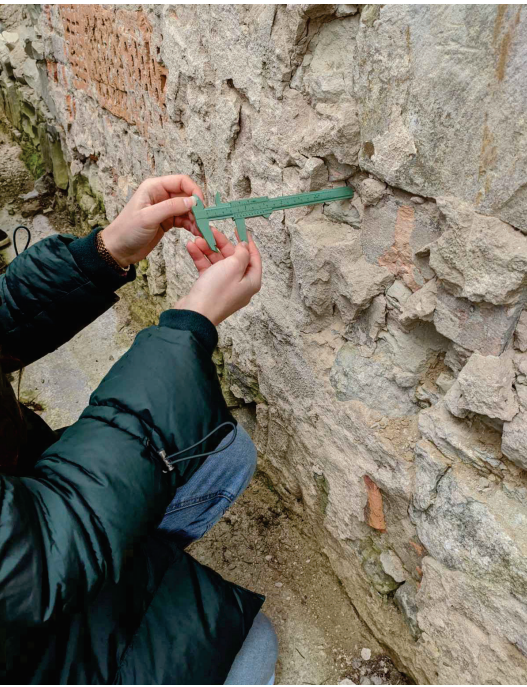
MĚŘENÍ HLBOUKY VRTU

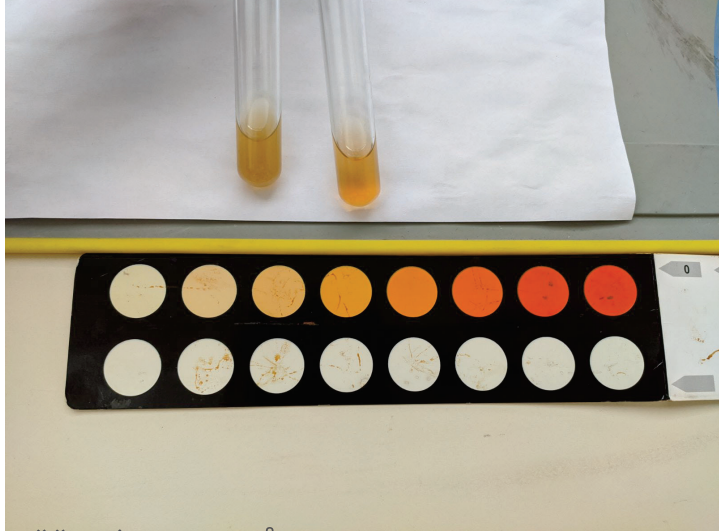
Obsah chloridů jsme stanovili kolorimetricky zabarvením vzorku a porovnáním s tabulkou barev. Hodnotu jsme určili na 20 mg/L.

MĚŘENÍ CHLORIDŮ

Prvním krokem odsolení zdiva je omezení přístupu vody, která sebou transportuje rozpustné soli – to řešíme podrobněji v sekci „vlhkost“. Dále je třeba ze zdiva odvést již vykrystalizované soli. Jelikož hodnoty salinity nejsou v daném případě tak vysoké a ve zvýšeném množství se jedná pouze o chloridy, které jsou více rozpustnější, dostatečně účinnou metodou by měl být zábal či obětovaná omítka. Obětovanou omítkou volí

ti z nás, kteří se chystají objekt omítat na trvalo, můžeme použít např. Webersan odsolovací s větší porovitostí odpovídající WTA 3–13–01 vhodnou pro kamenné zdivo. Ti z nás, kteří nechávají zdivo odhalené volí odsolovací zábalu, dobře účinnou směsí je kombinace buničiny, bentonitu, pemzy a Ajatínu (v poměru 1:1:8), doporučeno nanášet alespoň ve dvou cyklech (2. cyklus v poměru 2:1:8)

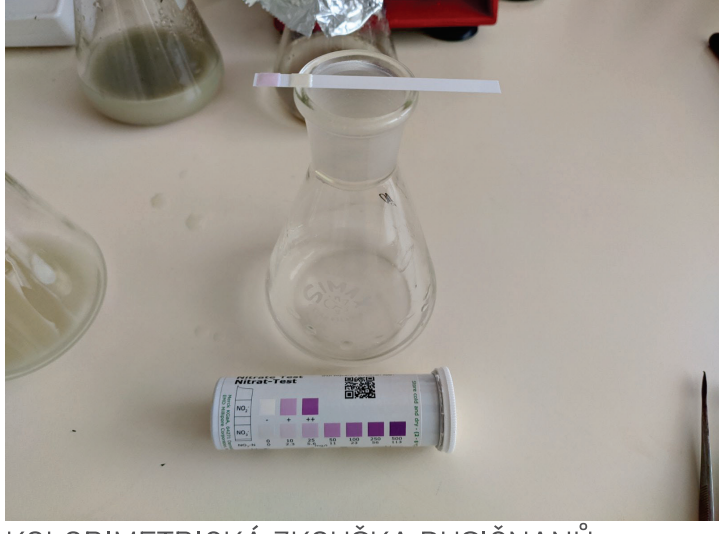
Na obsah dusičnanů jsme nejdříve dělali vizuální test podle zabarvení testovacího papírku, ten byl pozitivní. Přistoupili jsme k podrobnější zkoušce pomocí kyseliny sírové a dalších příměsí ve spektrometru. Určili jsme hodnotu 7,8 mg/L.

KOLORIMETRICKÁ ZKOUŠKA DUSIČNANŮ
