PODBUKOVINSKÝ MLÝN

AMG1 - ZS 2020/2021

STAVEBNĚ HISTORICKÝ PRŮZKUM - HISTORIE A STAVEBNÍ VÝVOJ

STAVEBNĚ HISTORICKÝ PRŮZKUM - SOUČASNÝ STAV

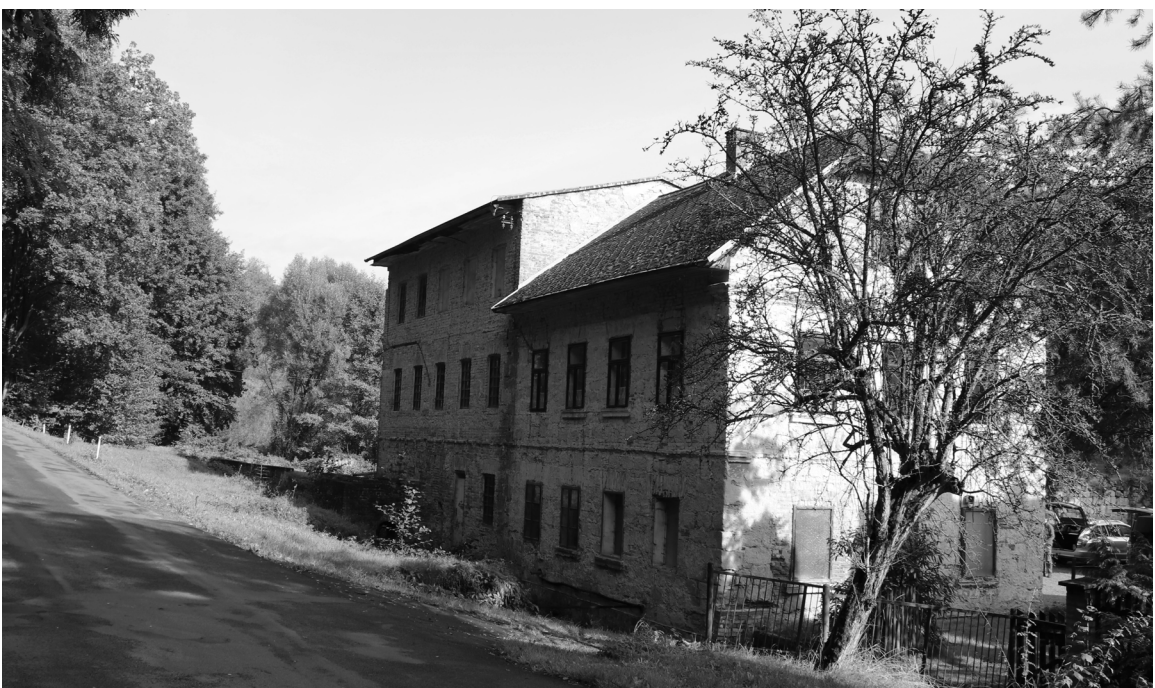
Současná podoba mlýna. Autor fotografie: K. Křoftová

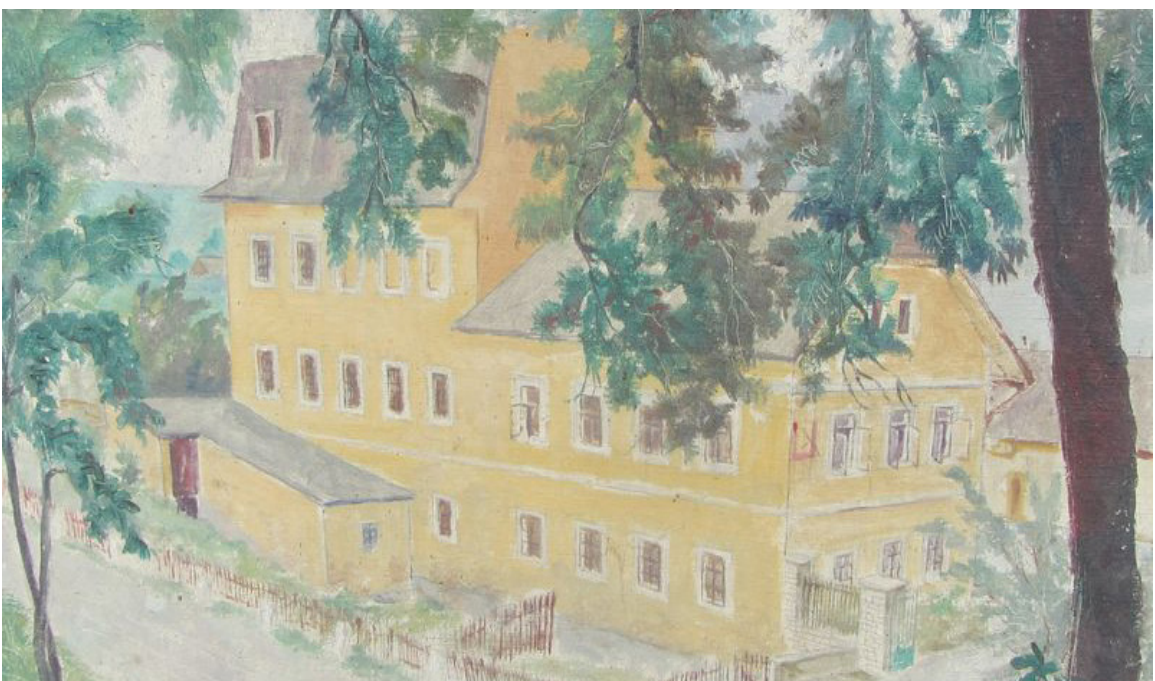
Podoba mlýna po roce 1925, pravděpodobně během či po 2. světové válce. Zdroj: Vodnímlyny.cz

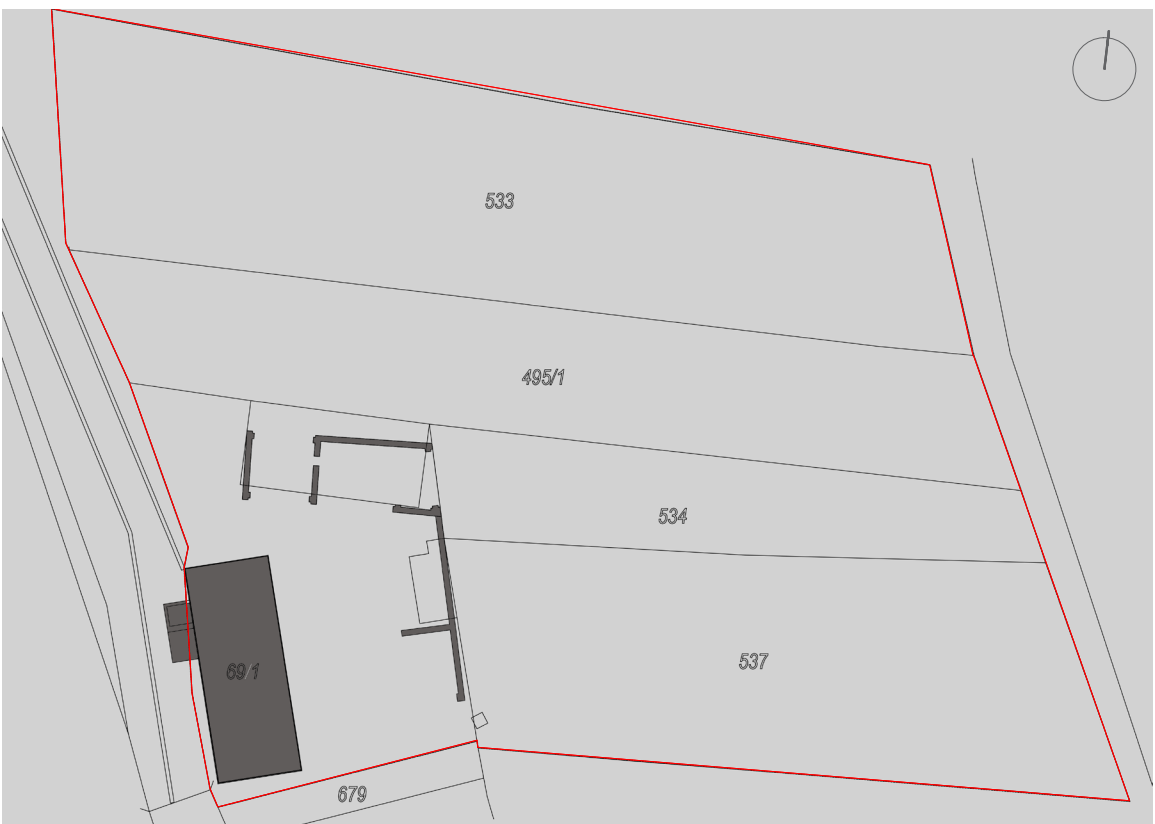
KATASTRÁLNÍ MAPA EVIDENČNÍ, SOUČASNÝ STAV

Na současně katastrální mapě je patrné především zchátrání areálu, které demonstrují zbytky zdí bývalých zemědělských objektů ve východní a severní straně dvora. Červená linie vymezuje hranici řešeného území.

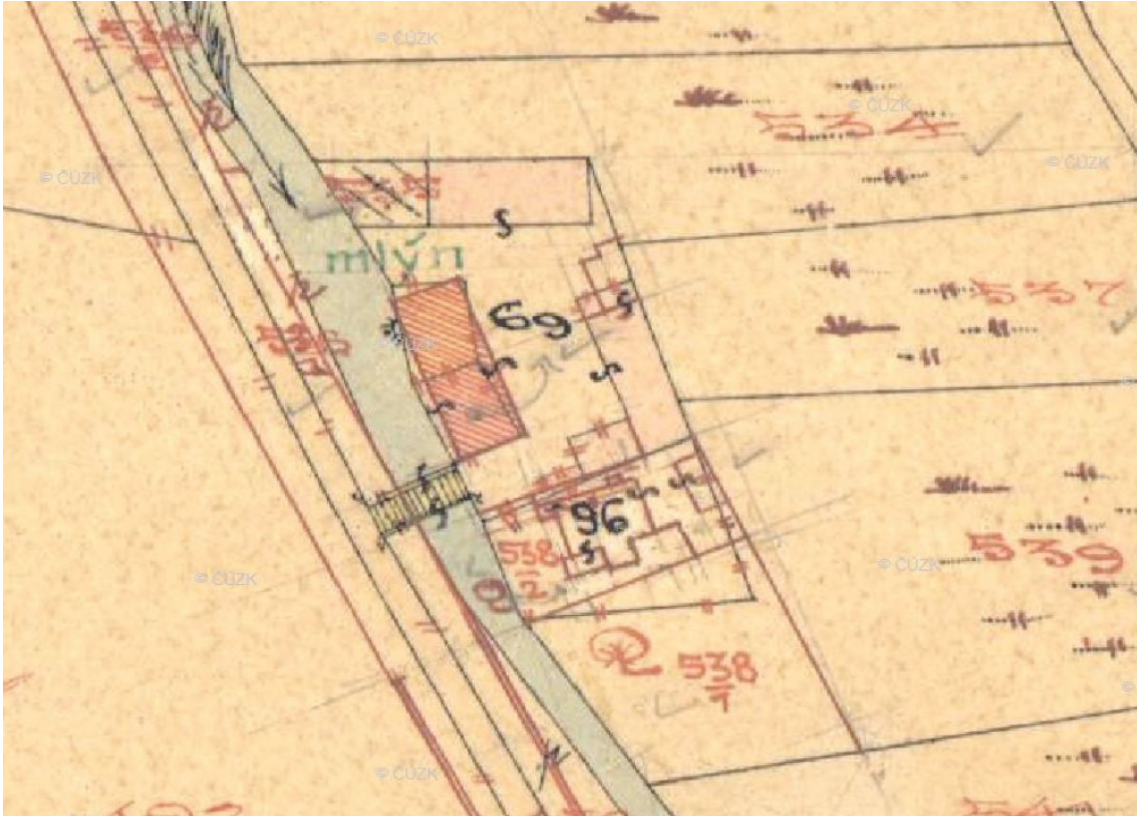
KATASTRÁLNÍ MAPA EVIDENČNÍ, 1886 - 1937

Mapa je již o něco přesnější než předchozí indikační skica. Zakreslen je zde další (pravděpodobně zemědělský) objekt v severní části dvora i vila v části jižní, která byla postavena ve třicátých letech (č. 96). (Zdroj: Vodnímlyny.cz)

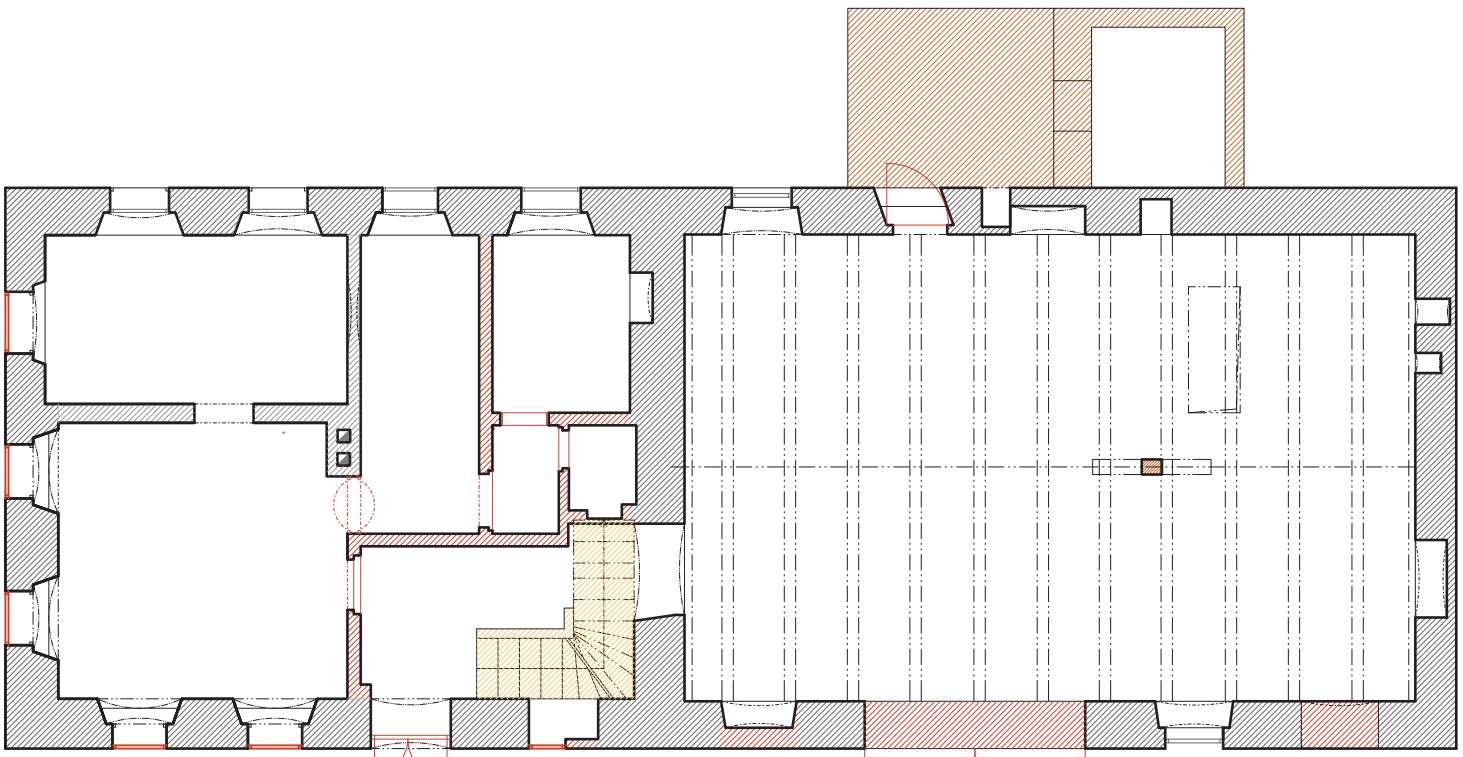
PŮDORYS 1. NP

Přízemí Podbukovinského mlýna vykazuje řadu poruch, které lze pozorovat především v obytné části. Té v současné době zcela chybí souvrství podlahy, všechny obvodové stěny byly podřezány a dodatečně podloženy hydroizolací. V obytné části chybí většina původních okenních výplní a v současnosti jsou nahrazeny výplněmi provizorního charakteru. V prostoru schodiště do 2.NP obytné části byl původní okenní otvor dodatečně zmenšen. Několik okenních otvorů v mlýnici pak bylo zcela zazděno. Poruchy v mlýnici se pak týkají hlavně uhlíných zhlaví trámů a poškození dřevěného záklopu, pravděpodobně vlivem oleje z bývalé mlýnské technologie.

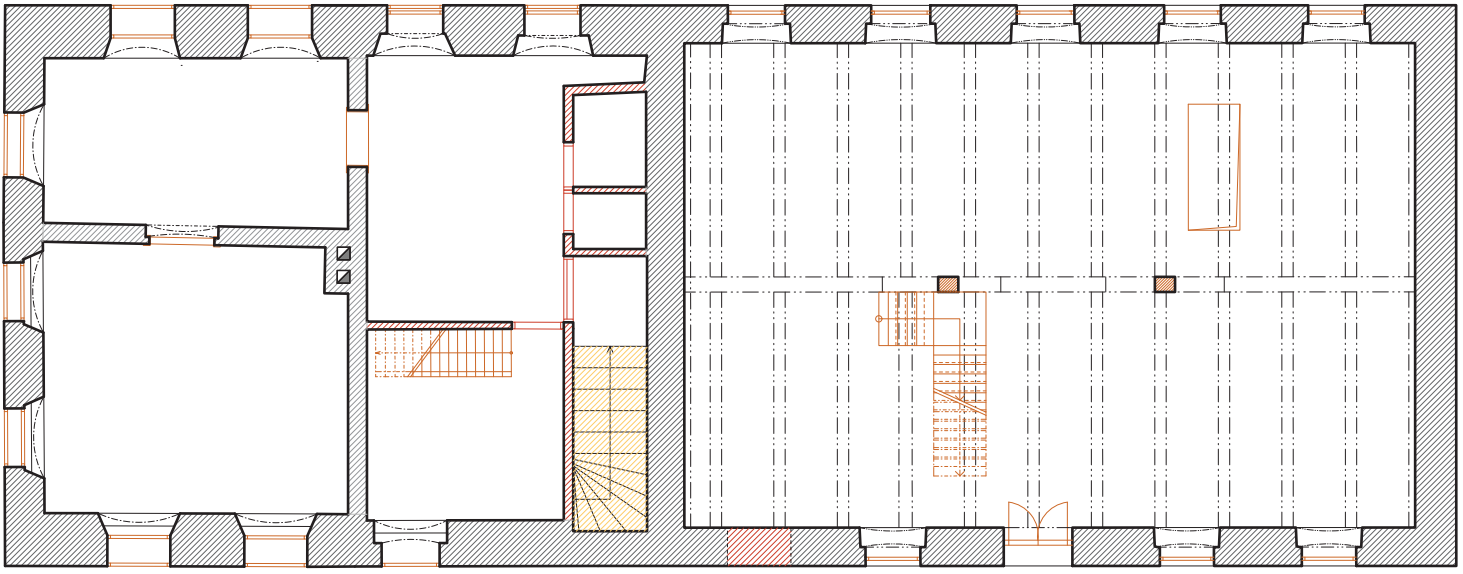
PŮDORYS 2. NP

Poruchy druhého nadzemního podlaží se týkají zejména degradace dřevěných konstrukcí v mlýnici. Zde lze pozorovat nekvalitní zazdění stropních trámů do obvodových stěn, díky čemuž zhlaví trámů uhlivá a degraduje. Některé trámy proto již dozuly dodatečné zpevnění pomocí dřevěných fošen. V místnostech obytné části se pak objevuje množství trhlin (zejména kolem okenních otvorů), některé trhliny se následně propisují i z exteriéru. Výrazná trhlina se nakonec objevuje také mezi štitovou stěnou a stropem. V mlýnici i obytné části byly dodatečně zazděny dva okenní otvory.

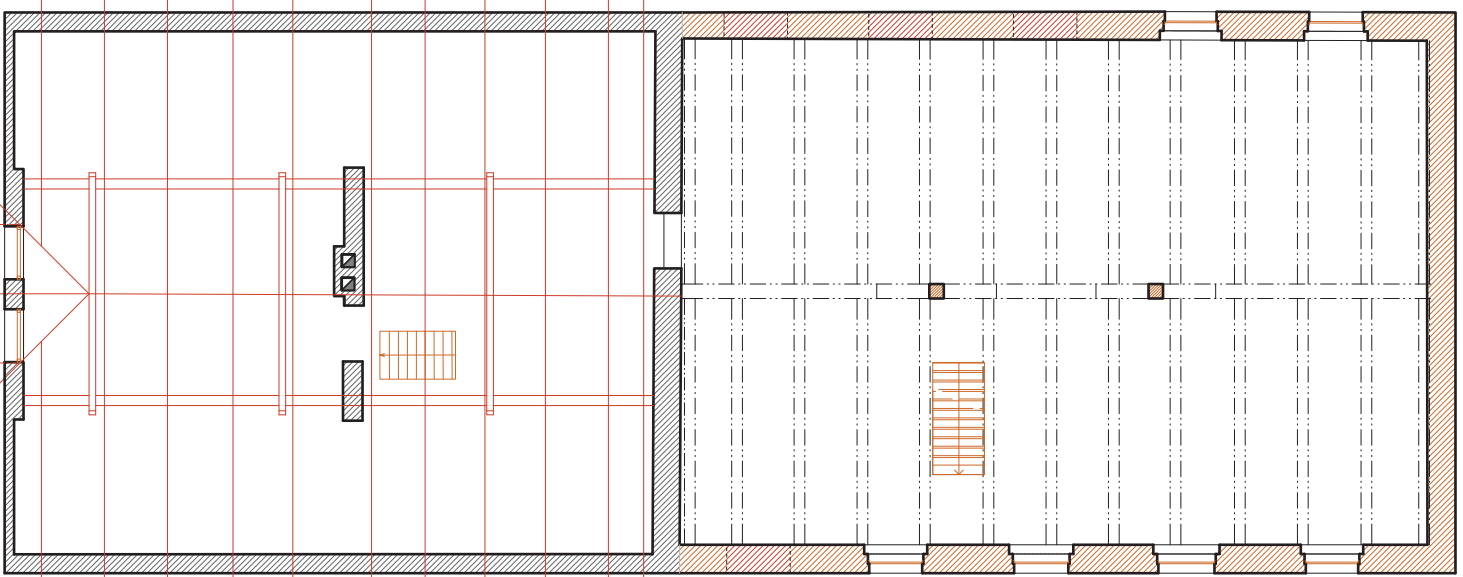
PŮDORYS 3. NP

Poruchy třetího nadzemního podlaží a podkroví se tentokrát týkají převážně dřevěných konstrukcí- at už stropní konstrukce nad mlýnicí či krovu nad obytnou částí (současný stav krovu nad mlýnicí bohužel nebylo možné prozkoumat, neboť strop je opatřen záklopem). Hlavní příčinou těchto poruch je opět vlhkost. Vedle těchto poruch stojí v souvislosti s podkrovím za zmiňku také současná, pro další využití objektu spíše nedostatečná, dimenze krovu, kterému navíc zcela chybí podélné zavětrování.
