REVITALIZACE ZÁMKU LOBKOVICE
STAVEBNĚ HISTORICKÝ PRŮZKUM

MARTINA MEDVEDEVA, JAKUB HASOŇ, KLÁRA STRAKOVÁ, MATOUŠ ŠTANCL
ARCHITEKTURA A STAVITELSTVÍ FSv ČVUT V PRAZE
129AMG1 ZS 2022/2023
ATELIÉR: KROFTOVÁ - DVOŘÁK - SKÁLA

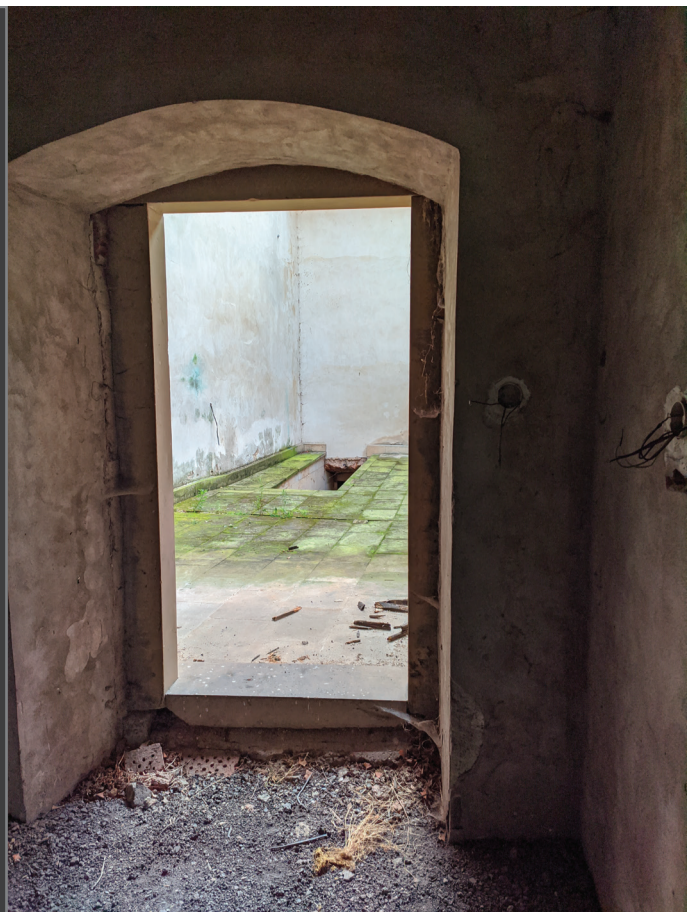
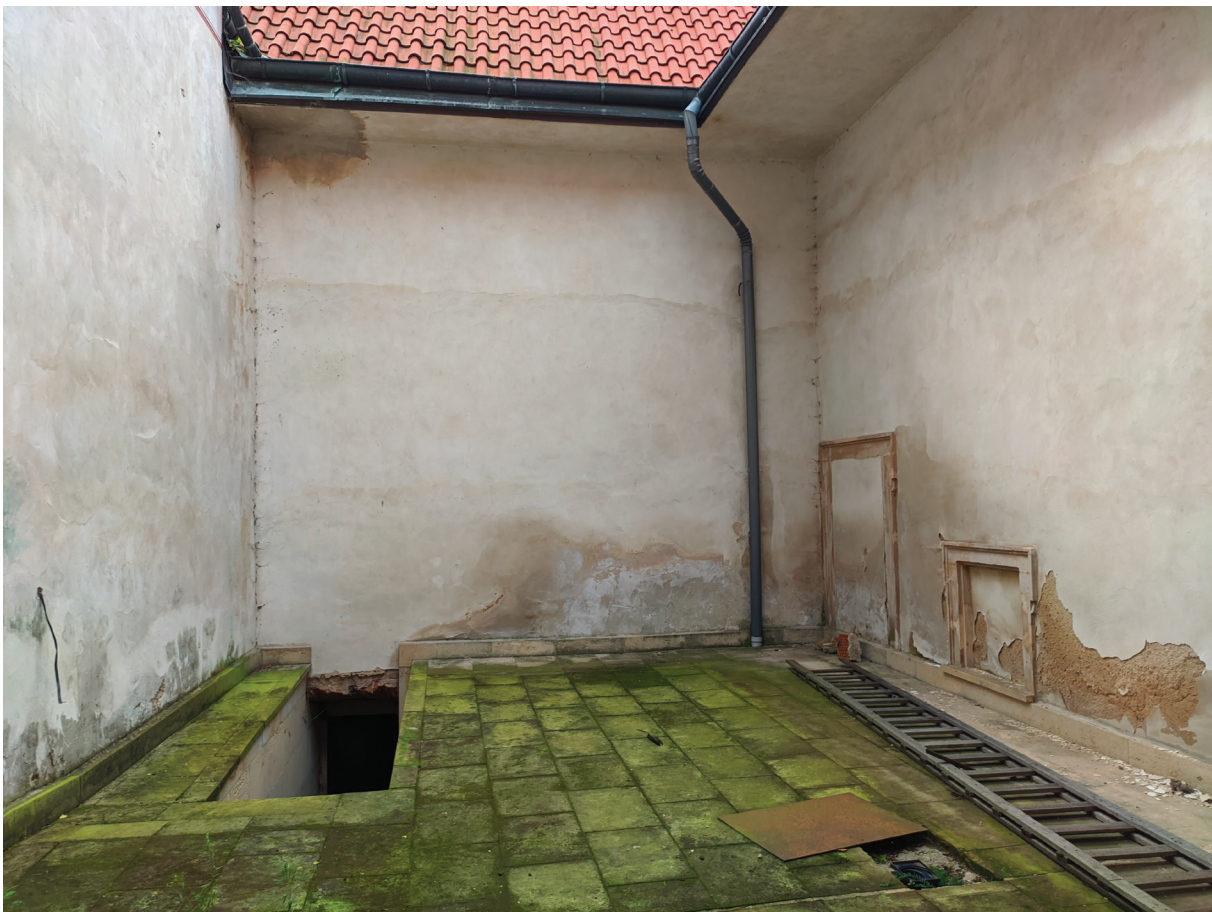
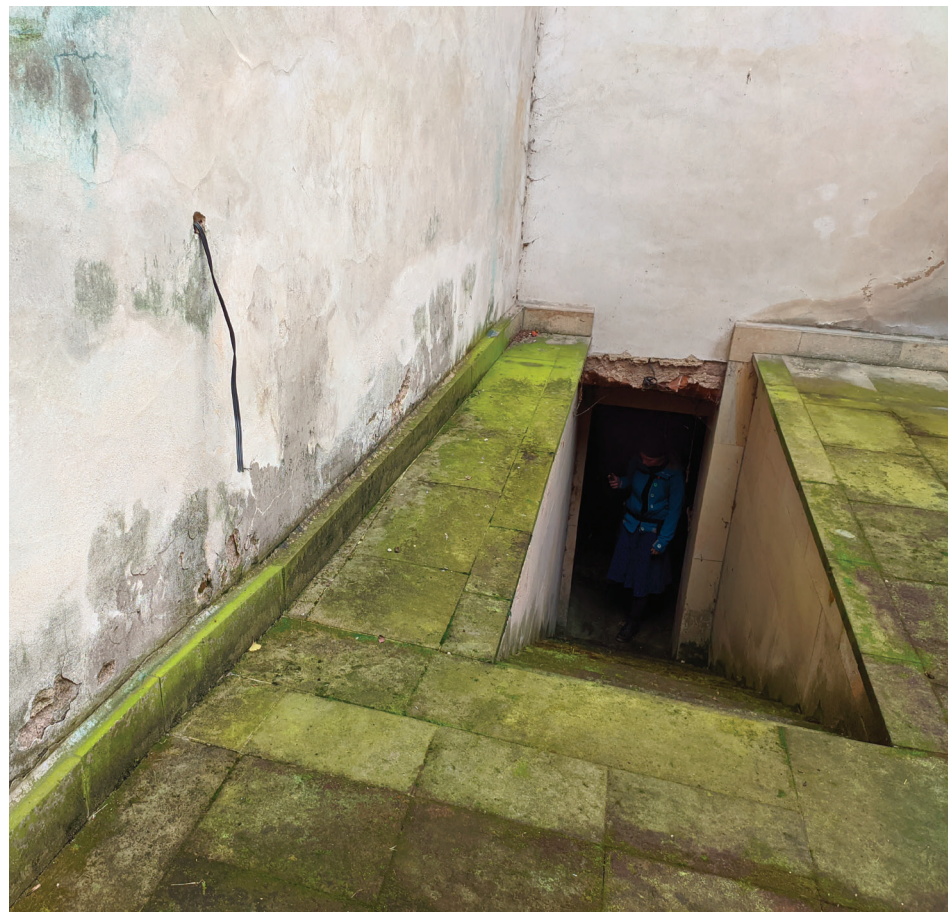
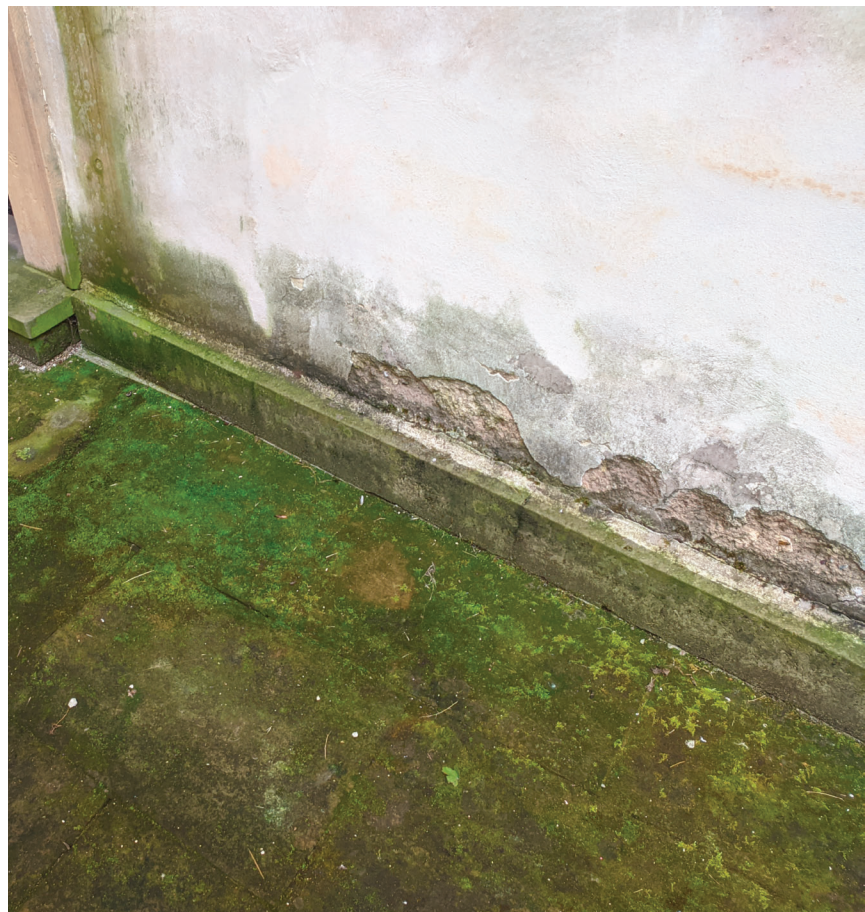
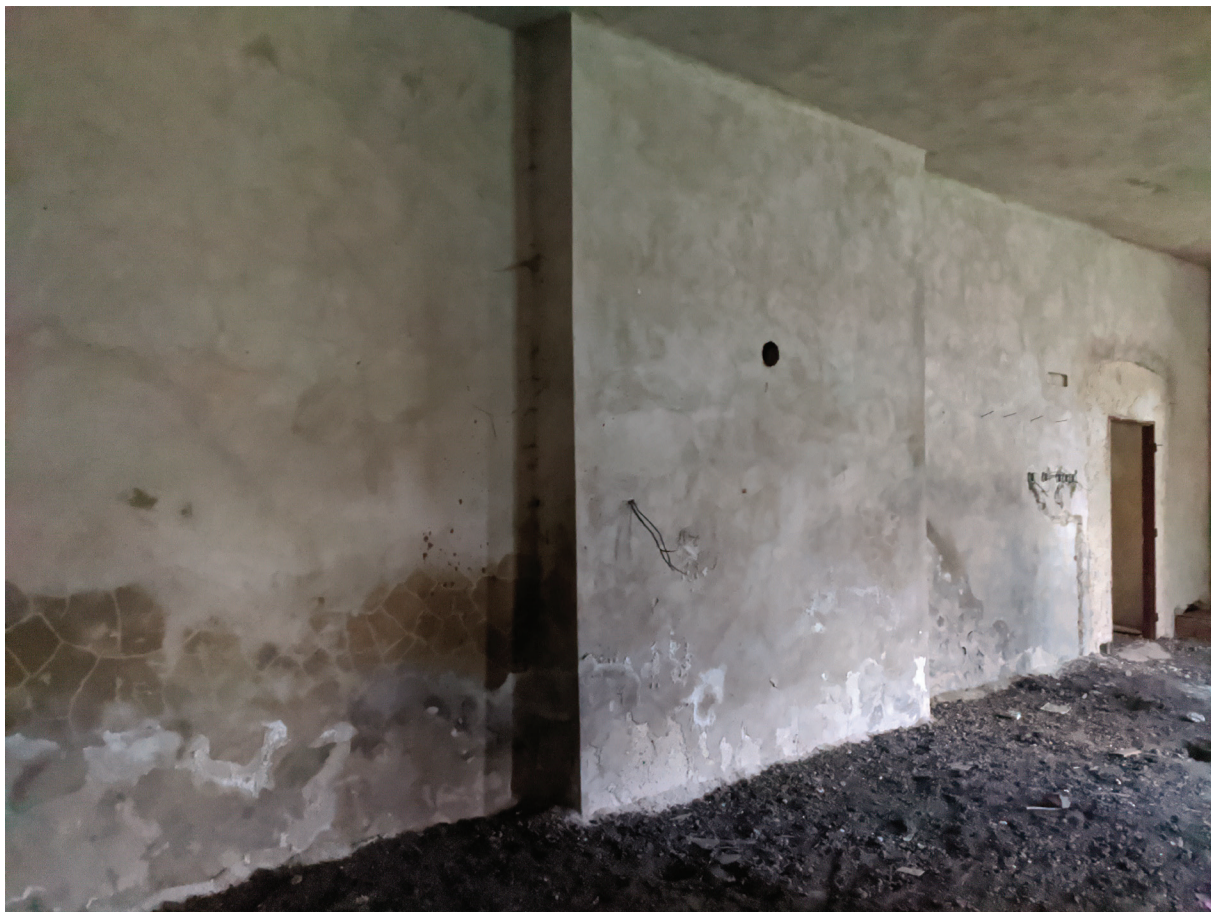
POPIS PORUCHY:

HLAVNÍM PROBLÉMEM V KONTEXTU SE STAVEM ATRIA JE NEVHODNÝ STAVEBNÍ ZÁSAH Z 2. POL. 20. STOL. BĚHEM ADAPTACE OBJEKTU DOŠLO KE ZMĚNĚ SKLADBY PODLAHY ATRIA VE KTERÉ BYLY POUŽITY NEVHODNÉ VELICE NEPROPUSTNÉ VRSTVY (170 mm BETONU A 10 mm ASFALTOVÝCH PÁSŮ). TAKTO BYLA Z ATRIA VYTVOŘENA JAKÁSI NEPROPUSTNÁ VANA JEJÍŽ FUNKČNOST BYLA CELE ZÁVISLÁ NA FUNKČNOSTI JEDNÉ PODLAHOVÉ VPUSTI.

DANÁ VPUSŤ SI SVOU FUNKČNOST NEZACHOVALA A V PRŮBEHU LET TAK VELKÁ ČÁST SRAŽKOVÝCH VOD PRONIKLA DO ZDIVA PO OBVODĚ ATRIA ČIMŽ SE VÝRAZNĚ ZVÝŠILA JEHO VLHKOST (PŘI SOKLOVÉ PARTII). STOJATÁ VODA (NEVHODNÉ VYSPÁDOVÁNÍ A NEFUNKČNÍ VPUSŤ) A NEVHODNÁ POKLÁDKA PÍSKOVCOVÉ DLAŽBY PŘÍMO DO CEMENTOVÉ MALTOVINY VEDLI K TVORBĚ SOUVISLÉHO POVLAKU ŘAS NA DLAŽBĚ A SOKLU A ZVÝŠENÍ VLHKOSTI ZDIVA.

JAKO PROBLEMATICKÉ SE JEVI ROVNĚŽ SVISLÉ DEŠŤOVÉ SVODY KTERÉ V MÍSTĚ, KDE PROSTUPUJÍ PODLAHOU ATRIA VYKAZUJÍ NAD OKOLNÍ POMĚRY VÝŠÍ PROJEV VLHKOSTNÍHO POŠKOZENÍ ZDIVA.

SANACE PORUCHY Č. 1:

K SANACI PORUCHY AUTÓRÍ NAVRHOJÍ ZASTŘEŠENÍ ATRIA. KONKRÉTNÍ POJEDNÁNÍ JE OVŠEM VLASTNÍM AUTORSKÝM DÍLEM KAŽDÉHO Z AUTÓRŮ. VZHLEDNĚM K ODLIŠNÝM POŽADAVKŮM SE VARIANTY ŘEŠENÍ LIŠÍ JAK CO DO TVAROVÉHO TAK I DO TECHNICKÉHO ŘEŠENÍ.

ZÁSADNÍ JE POŽADAVEK NA ZACHOVÁNÍ NEZMĚNĚNÉ STŘEŠNÍ KRAJINY Z POHLEDU Z PARTERU. HŘEBEN A STŘEŠNÍ ROVINY VIDITELNĚ Z OKOLÍ MUSÍ BÝT ZACHOVÁNY, NEBO NAHRAZENY, ALE MAJE PŮVODNÍ TVAR.

STÁVAJÍCÍ STŘECHA ČTÍ PŮVODNÍ TVAROVÉ ŘEŠENÍ, JEJÍ KONSTRUKČNÍ PROVEDENÍ Z 2. POL. 20. STOL. OVŠEM NENÍ KVALITNÍ A VYKAZUJE ZNAKY BLÍŽÍHO SE KONCE TECHNICKÉ ŽIVOTNOSTI. PROTO SE NABÍDÍ SPOLU S REALIZACÍ NOVÉHO ZASTŘEŠENÍ ATRIA PROVÉST I ÚPRAVY STÁVAJÍCÍHO KROVU, ČI JEHO NAHRAZENÍ KROVEM NOVÝM.

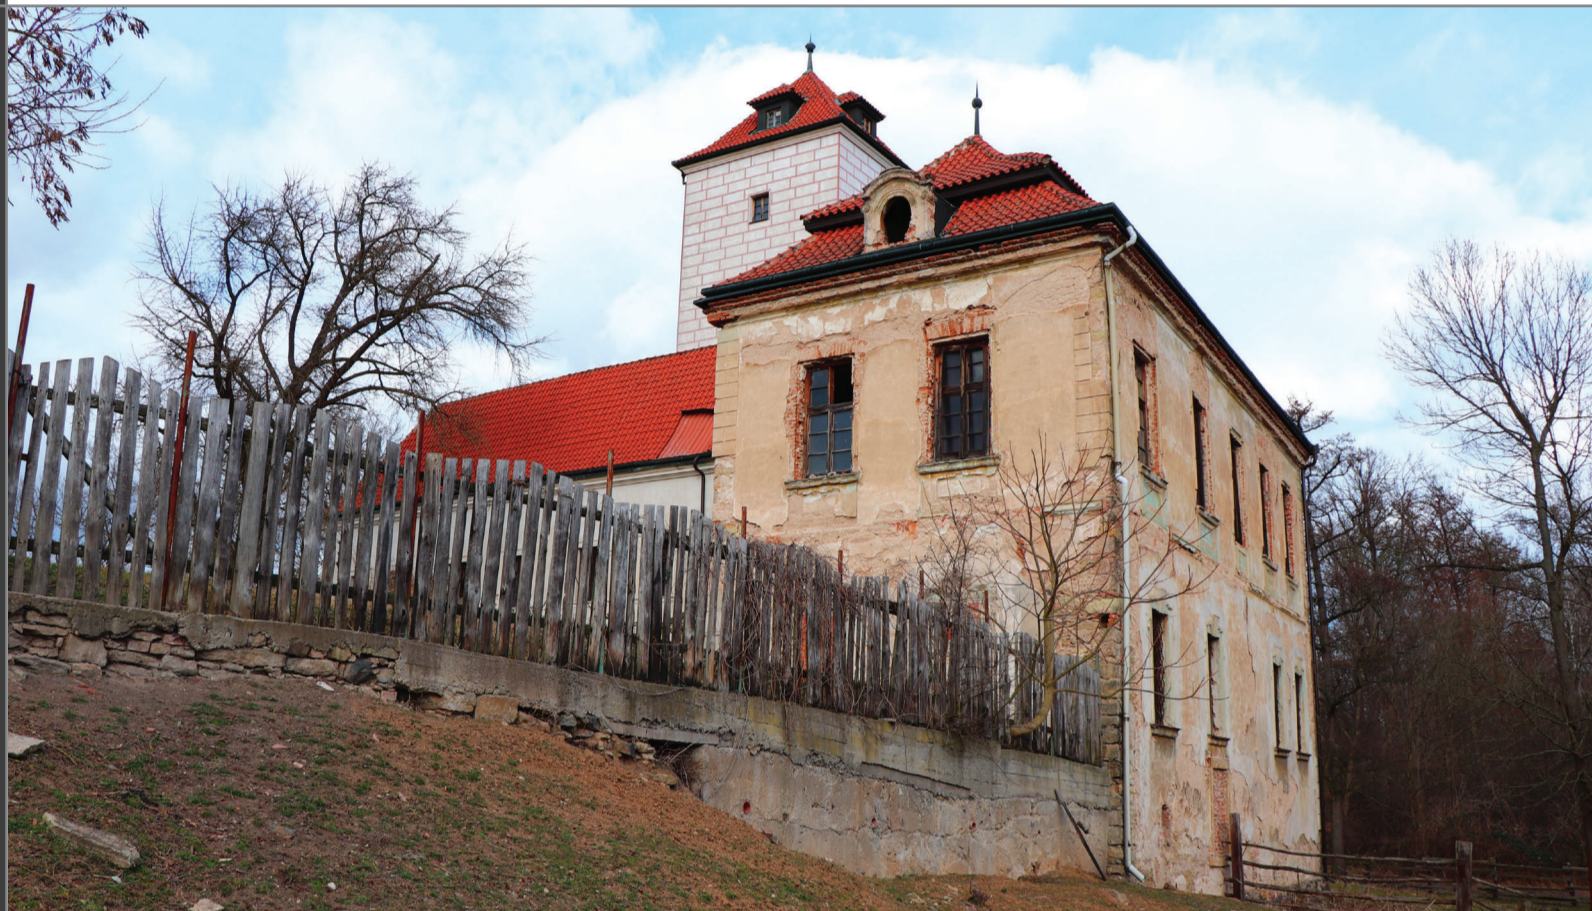
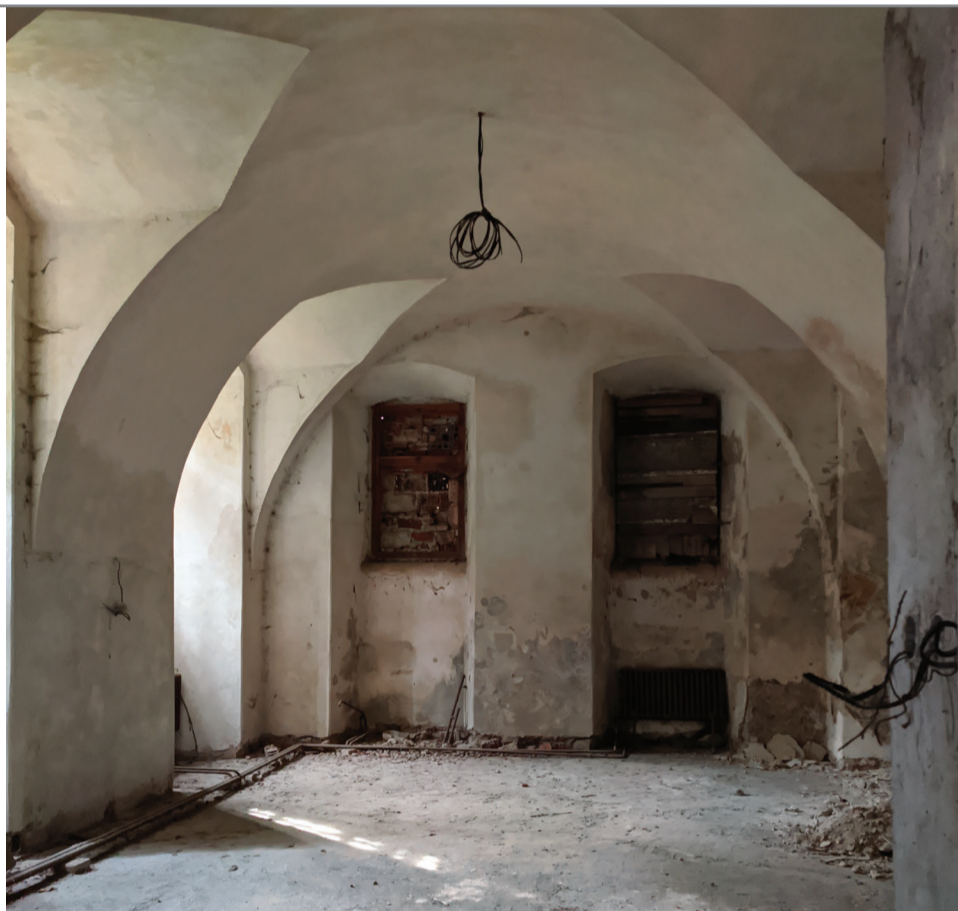
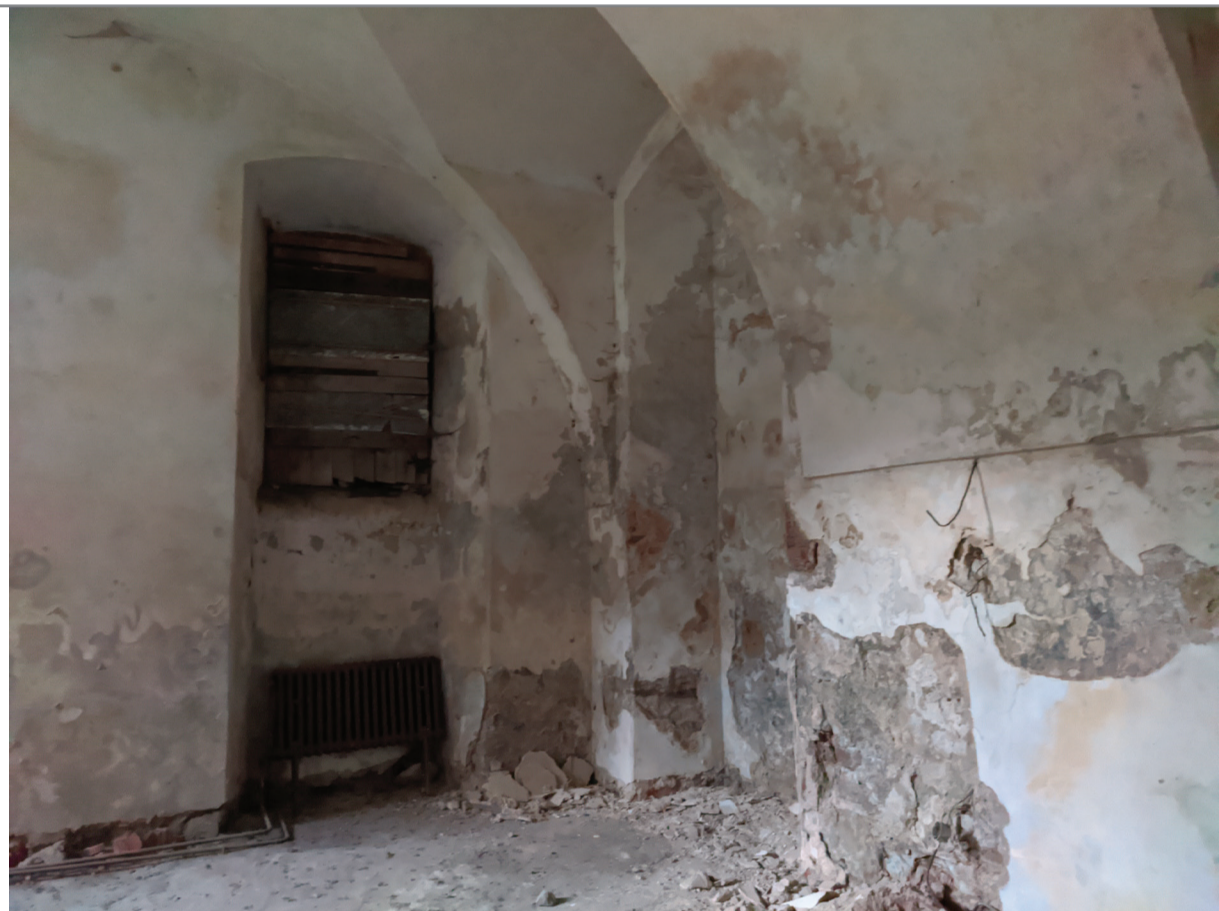
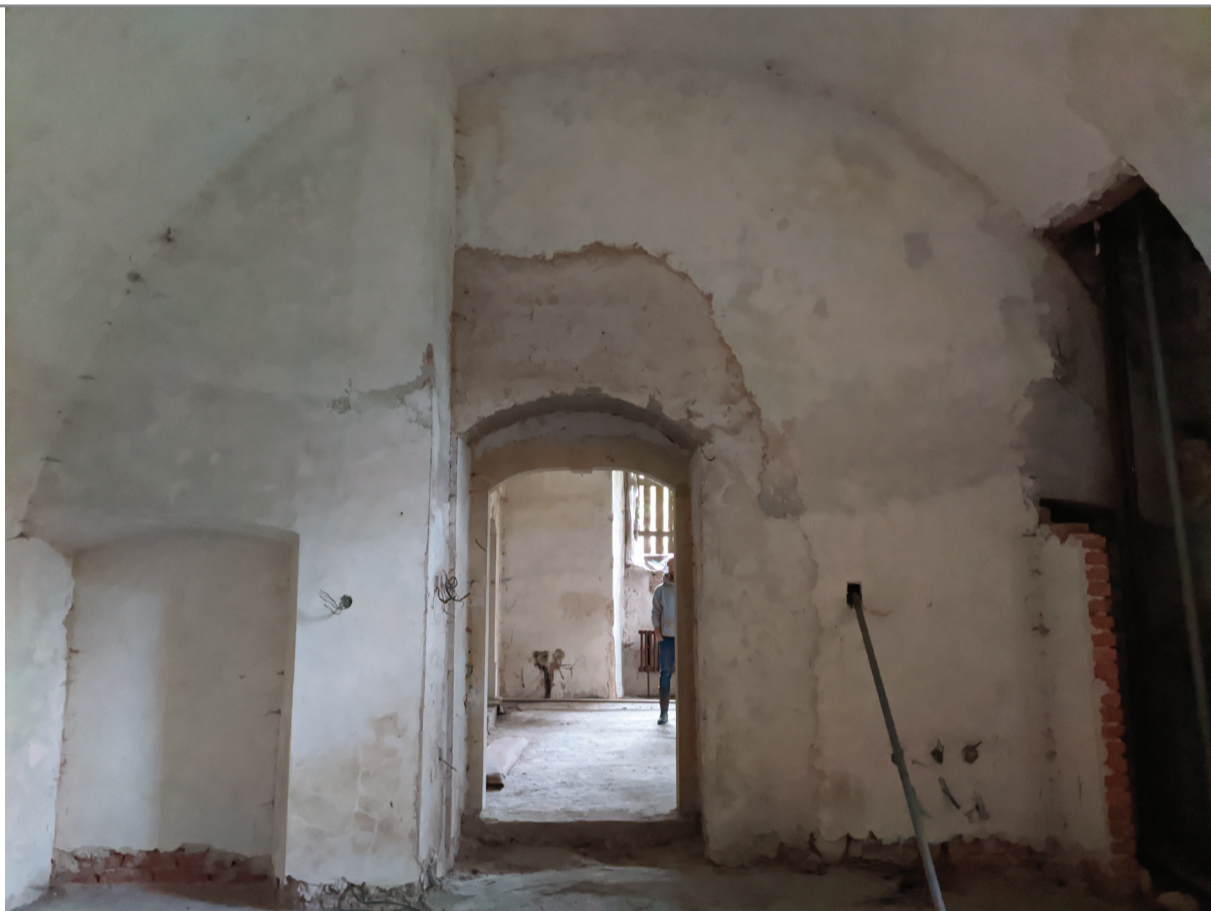
PŮDORYS 1.NP

POPIS PORUCHY:

NEJZÁSADNĚJŠÍ POŠKOZENÍ VYKAZUJE SEVERO- ZÁPADNÍ KOUT BAROKNÍ PŘÍSTAVBY. ZA PŘÍČINU LZE BEZ VĚTŠÍCH POCHYB OZNACIT NEPŘÍZNIVÝ PŘÍMÝ KONTAKT ZDIVA SE ZEMLINOU. TAKTO DOCHÁZÍ K TRANSPORTU ČÁSTI SRAŽKOVÝCH VOD DO KONSTRUKCÍ PŘILÉHAJÍCÍCH K ZEMLINĚ A VZTLÁNÍ VLHKOSTI S DISPERSOVANÝMI SOLEMI (ZVÝŠENÁ VLHKOST A PROJEV USAZOVÁNÍ SOLÍ JSOU PŘÍMO PATRNÉ NA OMÍTNUTÉM ZDIVU PŘÍ POHLEDU Z INTERIÉRU - VIZ FOTOGRAFIE Z MÍST). V SOUČASNÉM STAVU NEPŘEDSTAVUJE PORUCHA ZÁVAŽNÝ PROBLÉM, VE SMYSLU NEVYHOUJÍCÍ STATIKY OBJEKTU. ZDĚNÉ KONSTRUKCE STĚN NEVYKAZUJÍ ZÁSADNÍ DEFORMACE, NEDOCHÁZÍ K POZOROVATELNÝM DEFORMACIČNÍM ČI PORUŠENÍM KONSTRUKCÍ KLENB ANI KONSTRUKCÍ VE VÝŠÍCH PODLAŽÍCH NA NĚ NÁVAZUJÍCÍCH. PŘESTO SE JEDNÁ O VADU JÍŽ JE NUTNO CO NEJDŘÍVE SANOVAT, NEBOŽ ZVÝŠENÁ VLHKOST ZDIVA VEDE K JEHO DEGRADACI A MOŽNÝM ZÁVAŽNÝM SELHÁNÍM DÍLČÍCH KONSTUKCÍ A KONSTUKČNÍCH CELKŮ.

SANACE PORUCHY Č. 2:

K SANACI PORUCHY AUTÓRÍ NAVRHOJÍ KOMBINACI HYDROIZOLAČNÍ BARIÉRY PŘI VNĚJŠÍM LÍCI VLHKOSTI ZASAŽENÉHO ZDIVA A PROVEDENÍM DRENÁŽE KTERÁ BY URYCHLOVALA ODVÁDĚNÍ SRAŽKOVÝCH VOD SATURUJÍCÍCH ZEMLINU PŘILÉHAJÍCÍ K OBJEKTU.

JAKO DOPLNJÍCÍ OPATŘENÍ JE SOUČÁSTÍ NÁVRHU SANACE I VYTVOŘENÍ PROVĚTRÁVANÉ VRSTVY V RÁMKU SOUVRSTVÍ PODLAHY SYSTÉMEM PREFABRIKOVANÝCH TVAROVEK.

K PROVEDENÍ HYDROIZOLAČNÍ BARIÉRY BUDE POUŽITA HYDROIZOLAČNÍ STĚRKOVÁ HMOTA APLIKOVATELNÁ I NA STŘEDNĚ VLHKÉ PLOCHY, ZACHOVÁVÁJÍCÍ SI DLOUHODOBOU ELASTICITU I PŘI NÍZKÝCH TEPLOTÁCH VHODNÁ I PRO POREZNÍ PLOCHY (NAPŘ. SÍKA I GOLFLEX 101).

PŘI PROVÁDĚNÍ DRENÁŽE JE NUTNÉ VYSPÁDOVAT DNO VÝKOPU ALESPŮN 5 % OD OBJEKTU. VLIVEM PROVEDENÍ DRENÁŽE NESMÍ BÝT ZPŮSOBENO ZAVODNĚNÍ ČI ROZBŘEDÁNÍ ZÁKLADOVÉ SPÁRY (NÁVRH VYCHÁZÍ Z PŘEDPOKLÁDANÉ DOSTATEČNÉ HLUBOKY ZÁKLADOVÝCH SPAR SVISLÝCH KONSTRUKCÍ, TUTO SKUTEČNOST BUDE NUTNĚ OVĚŘIT SONDAMI).

PRO PROVEDENÍ VĚTRANÉ VRSTVY V RÁMKU PODLAHY KAPLE BUDE ODSTRANĚNO NEVHODNÉ SOUVRSTVÍ REALIZOVANÉ V RÁMKU STAVEBNÍCH ÚPRAV Z 2. POL. 20. STOL. PŘI ODSTRANOVÁNÍ BUDE NUTNO MINIMALIZOVAT DYNAMICKÉ RÁZY A VIBRACE, KTERÉ BY MOHLI POŠKODIT OKOLNÍ STÁVAJÍCÍ KONSTRUKCE. PODKLADNÍ PREFABRIKOVANÉ KLENUTÉ TVAROVKY BUDE VRSTVA STĚRKU / STĚRKODRTI PŘEKRYTÁ GEOTEXTILIÍ. KRYCÍ MŘÍŽKY VĚTRACÍCH OTVORŮ BUDOU V RÁMKU SOKLOVÉ PARTIE ZAPUŠTĚNÉ A BUDOU JE TVORIT LITINOVÉ MŘÍŽKY (PRO JEJICH ESTETIKU).
