MUZEUM HISTORIE VÝROBY PAPÍRU VnV

OKAMŽITÉ VYUŽITÍ A ETAPIZACE OŽIVENÍ AREÁLU PAPÍRNY VE VRANÉM NAD VLTAVOU

Bc. ŠIMON BUKOVSKÝ
AMG1 | ZS 2021/2022
A+S | FSv ČVUT v Praze
ATELIER SENBERGER | PUSTÉJOVSKÝ | HAJEK | STREJC

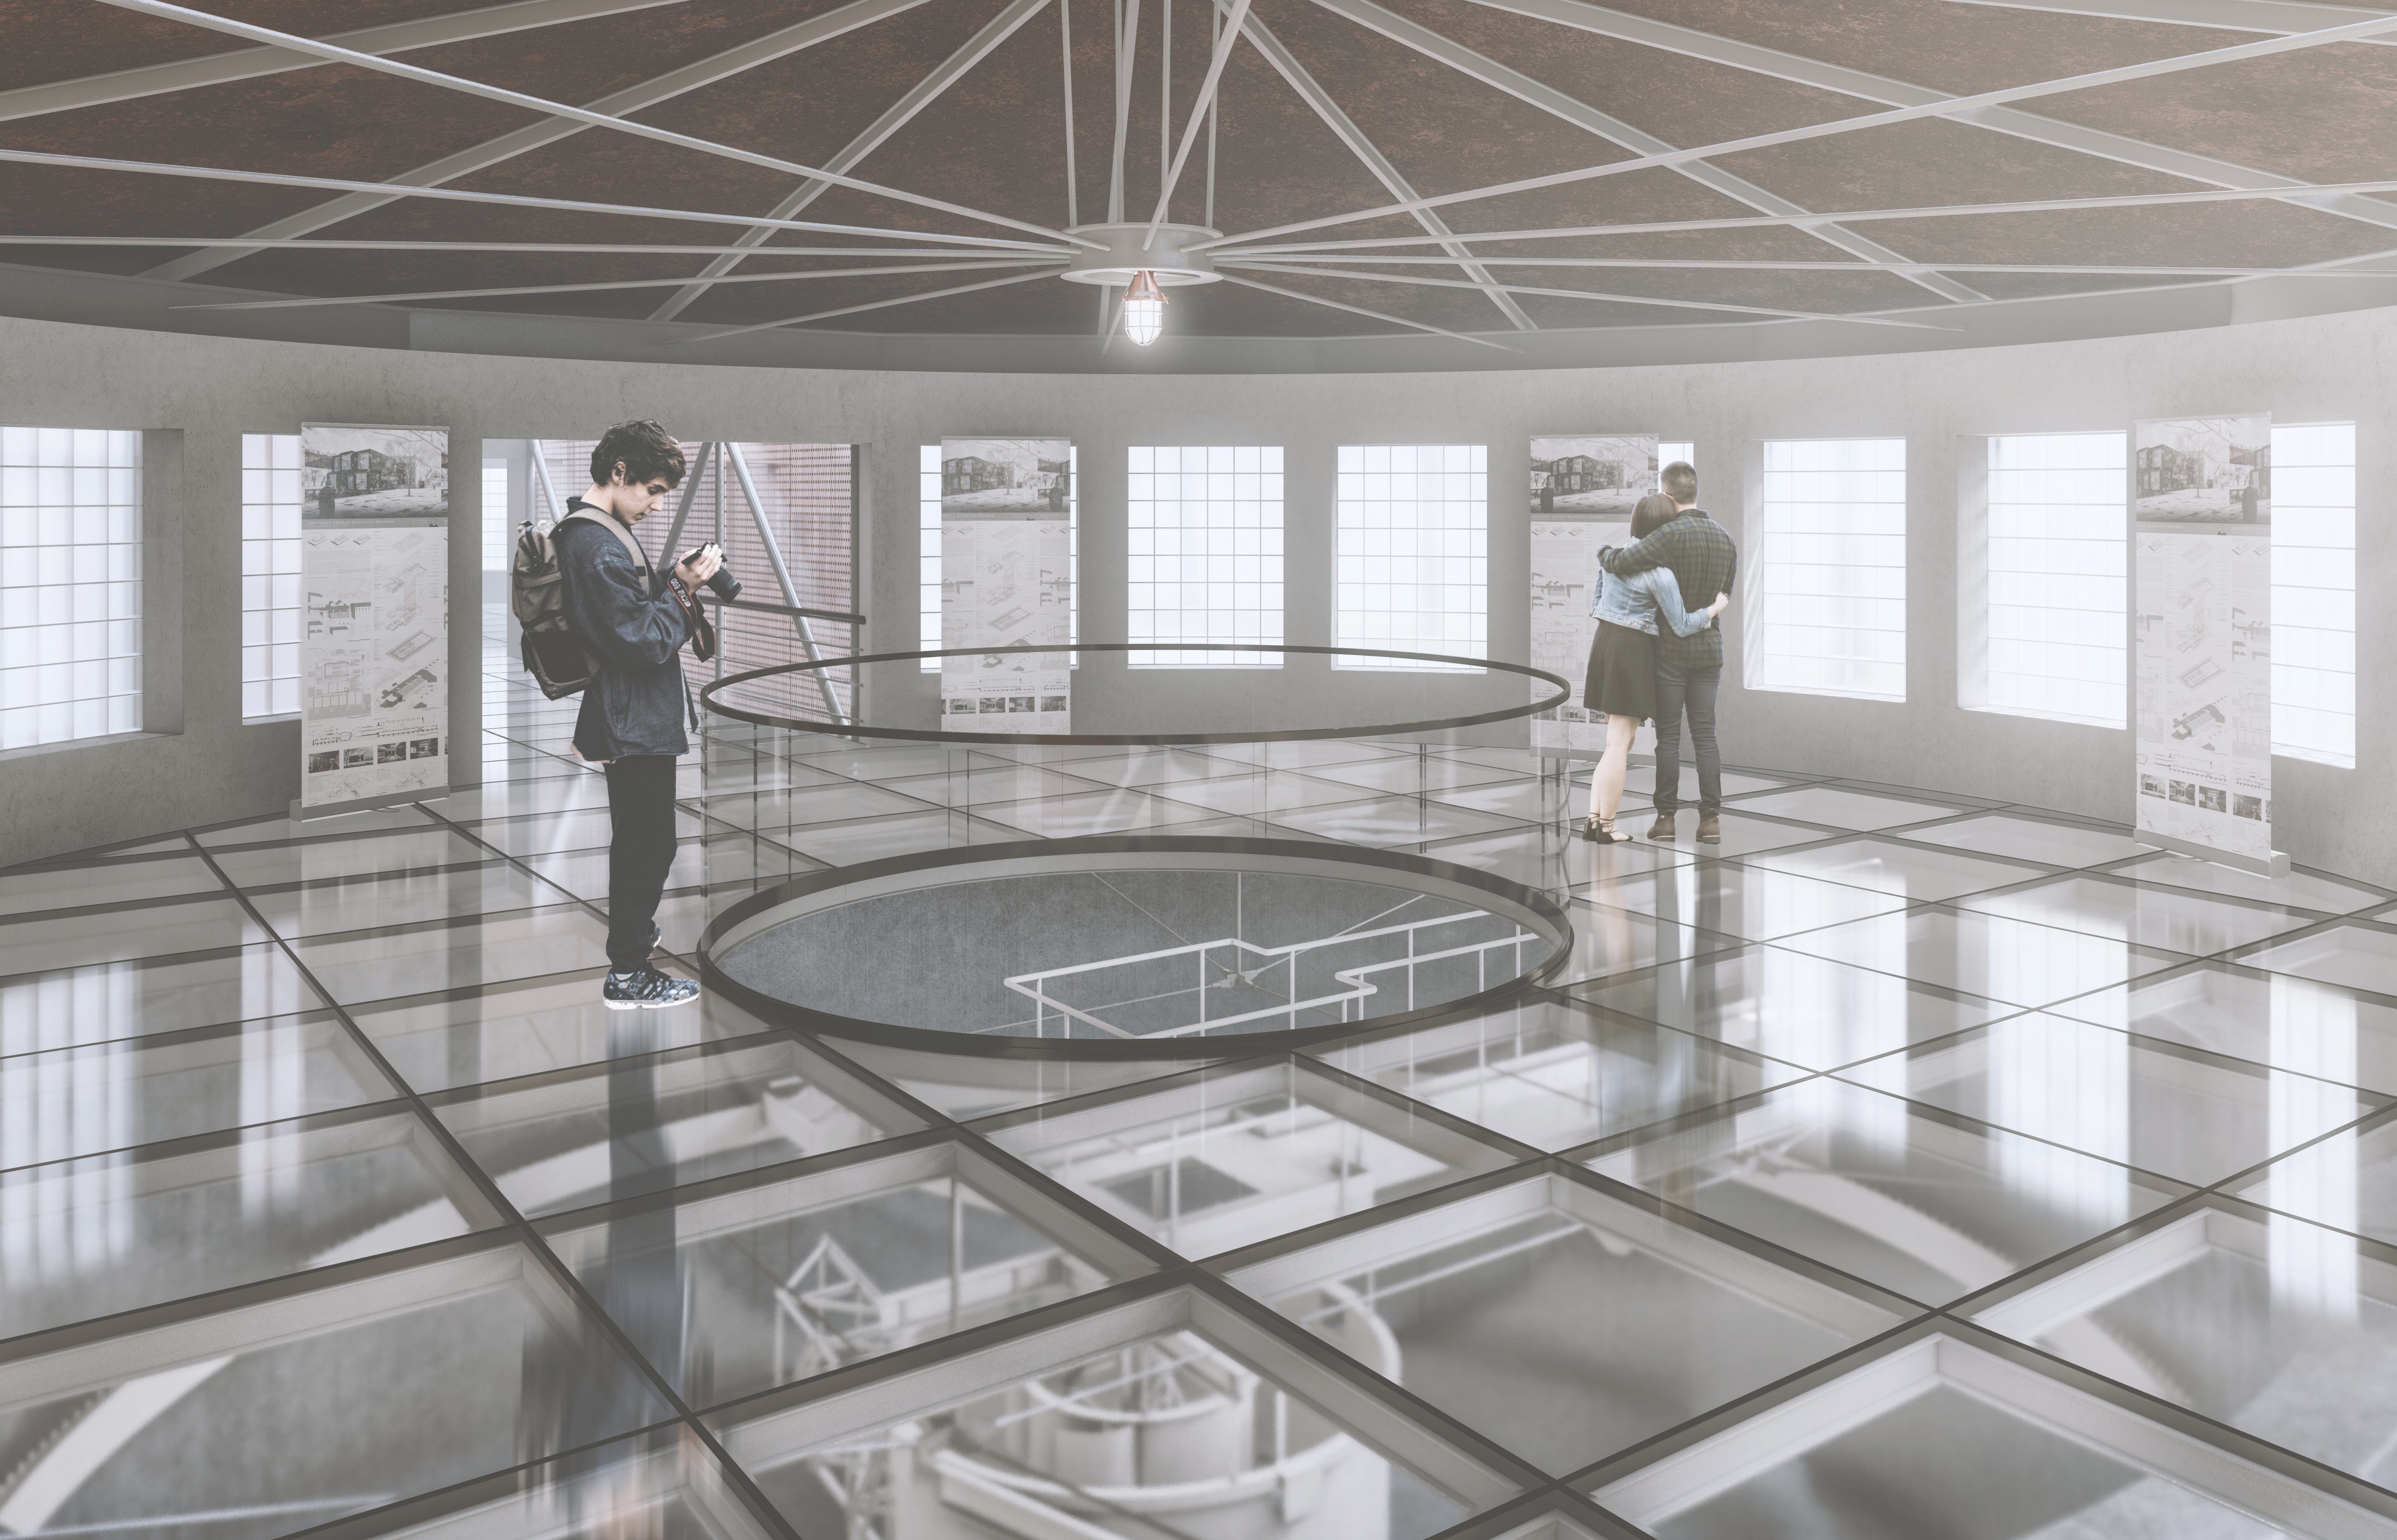
BOČNÍ PRSTENEC PŮVODNÍ KCE STŘECHY

NOSNÝ OCELOVÝ ROŠT

INFORMAČNÍ TABULE MUZEA HISTORIE

MINIMALISTICKÉ SKLENĚNÉ ZÁBRADLÍ

STŘEDOVÝ PRSTENEC PŮVODNÍ KCE STŘECHY

PODLAHA Z BEZPEČNOSTNÍHO SKLA A ESG

PŮVODNÍ NÍZKOKAPACITNÍ GALERIE

ZESÍLENÍ PŮVODNÍ STĚNY ŽELEZOBETONEM

ZÁBRADLÍ V BEZBARIÉROVÉM STANDARDU

PROPOJOVACÍ LÁVKA

PERFOROVANÝ PLECH (MĚNĚNÝ ODSTÍN)

KONSTRUKCE PODPŮRNÉHO VZPÍNADLA

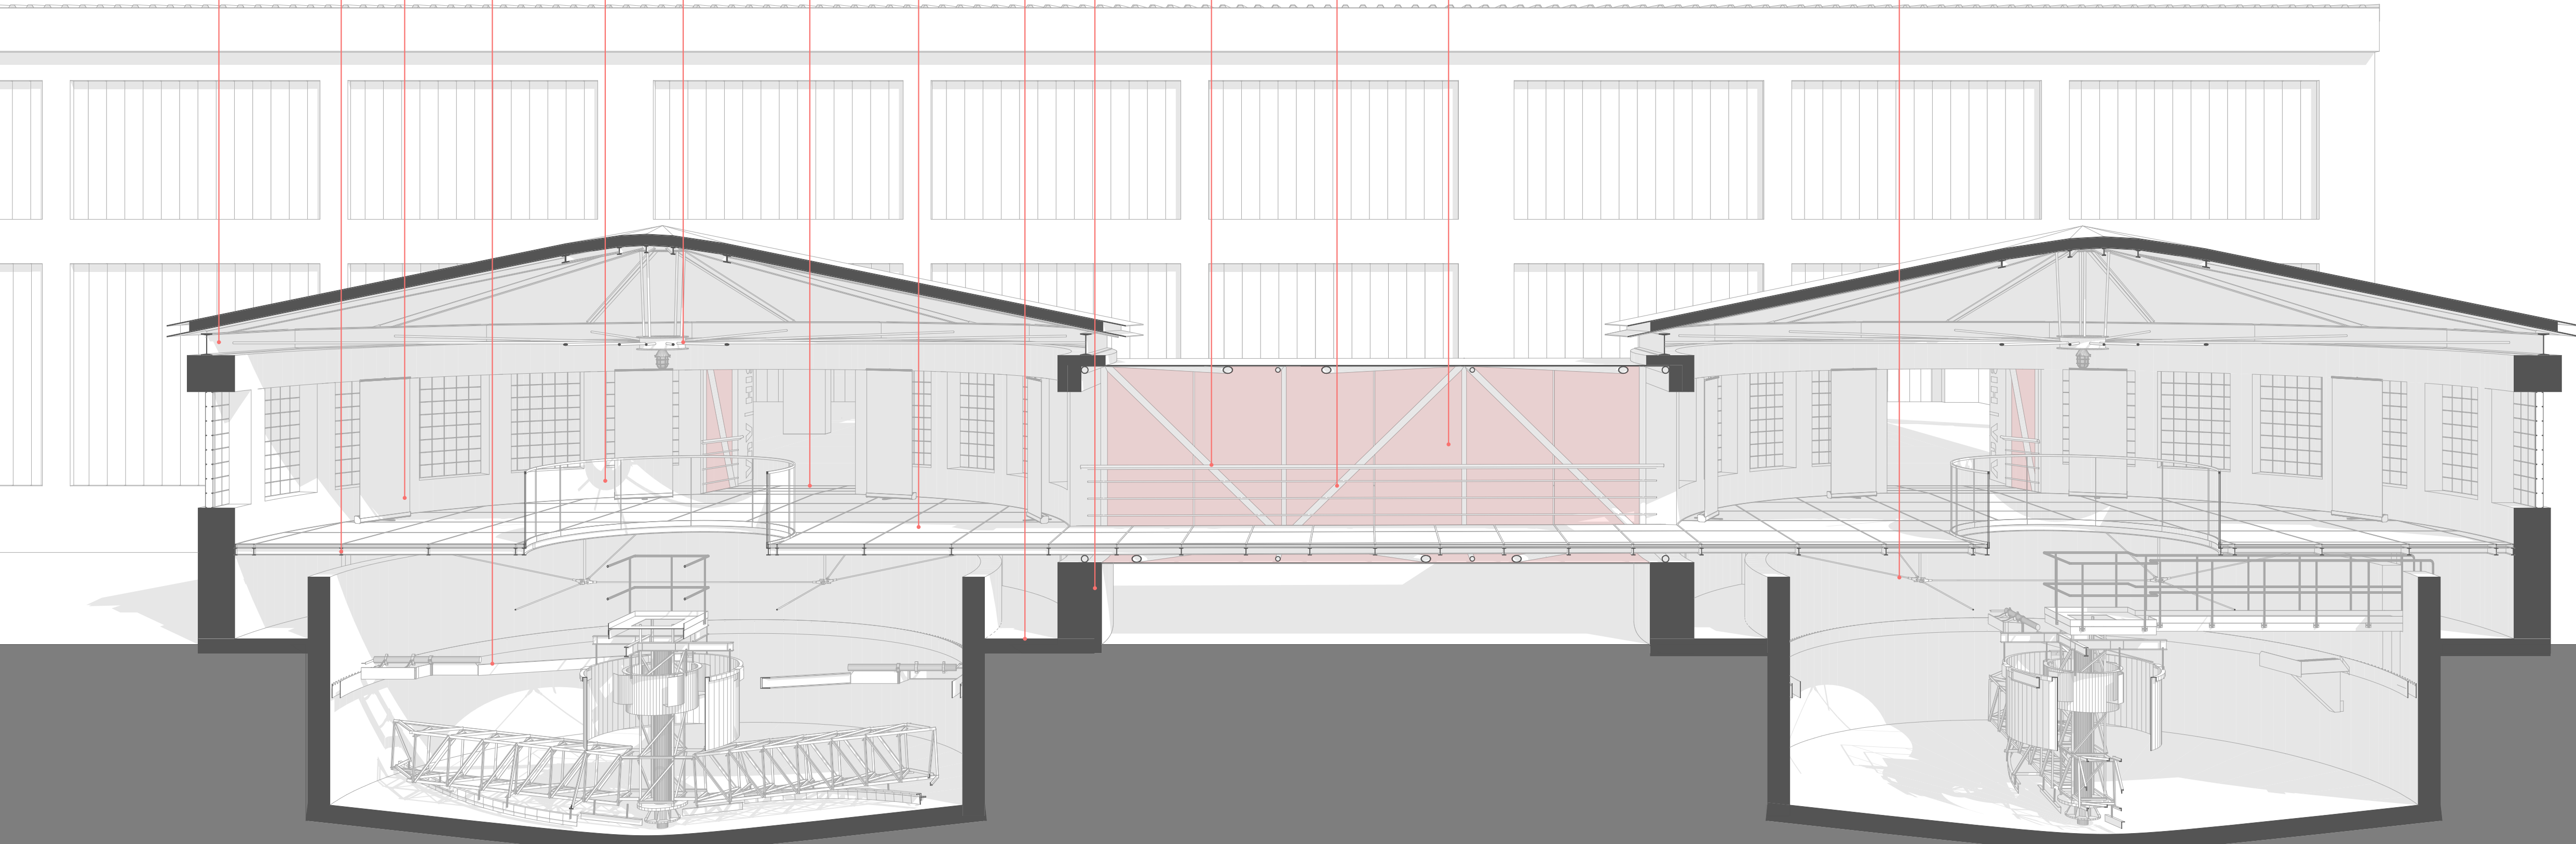
PŘÍSTUP Z TRŽIŠTĚ NA VYSTAVNÍ PLOCHU
