RESTAURACE CRYSTAL

ATELIÉR GLEICH / NĚMEČEK

RŮŽENA MAŠKOVÁ  
ZS 2018/2019  
FSV ČVUT v Praze A+S  
Ateliér arch.tvorby 2

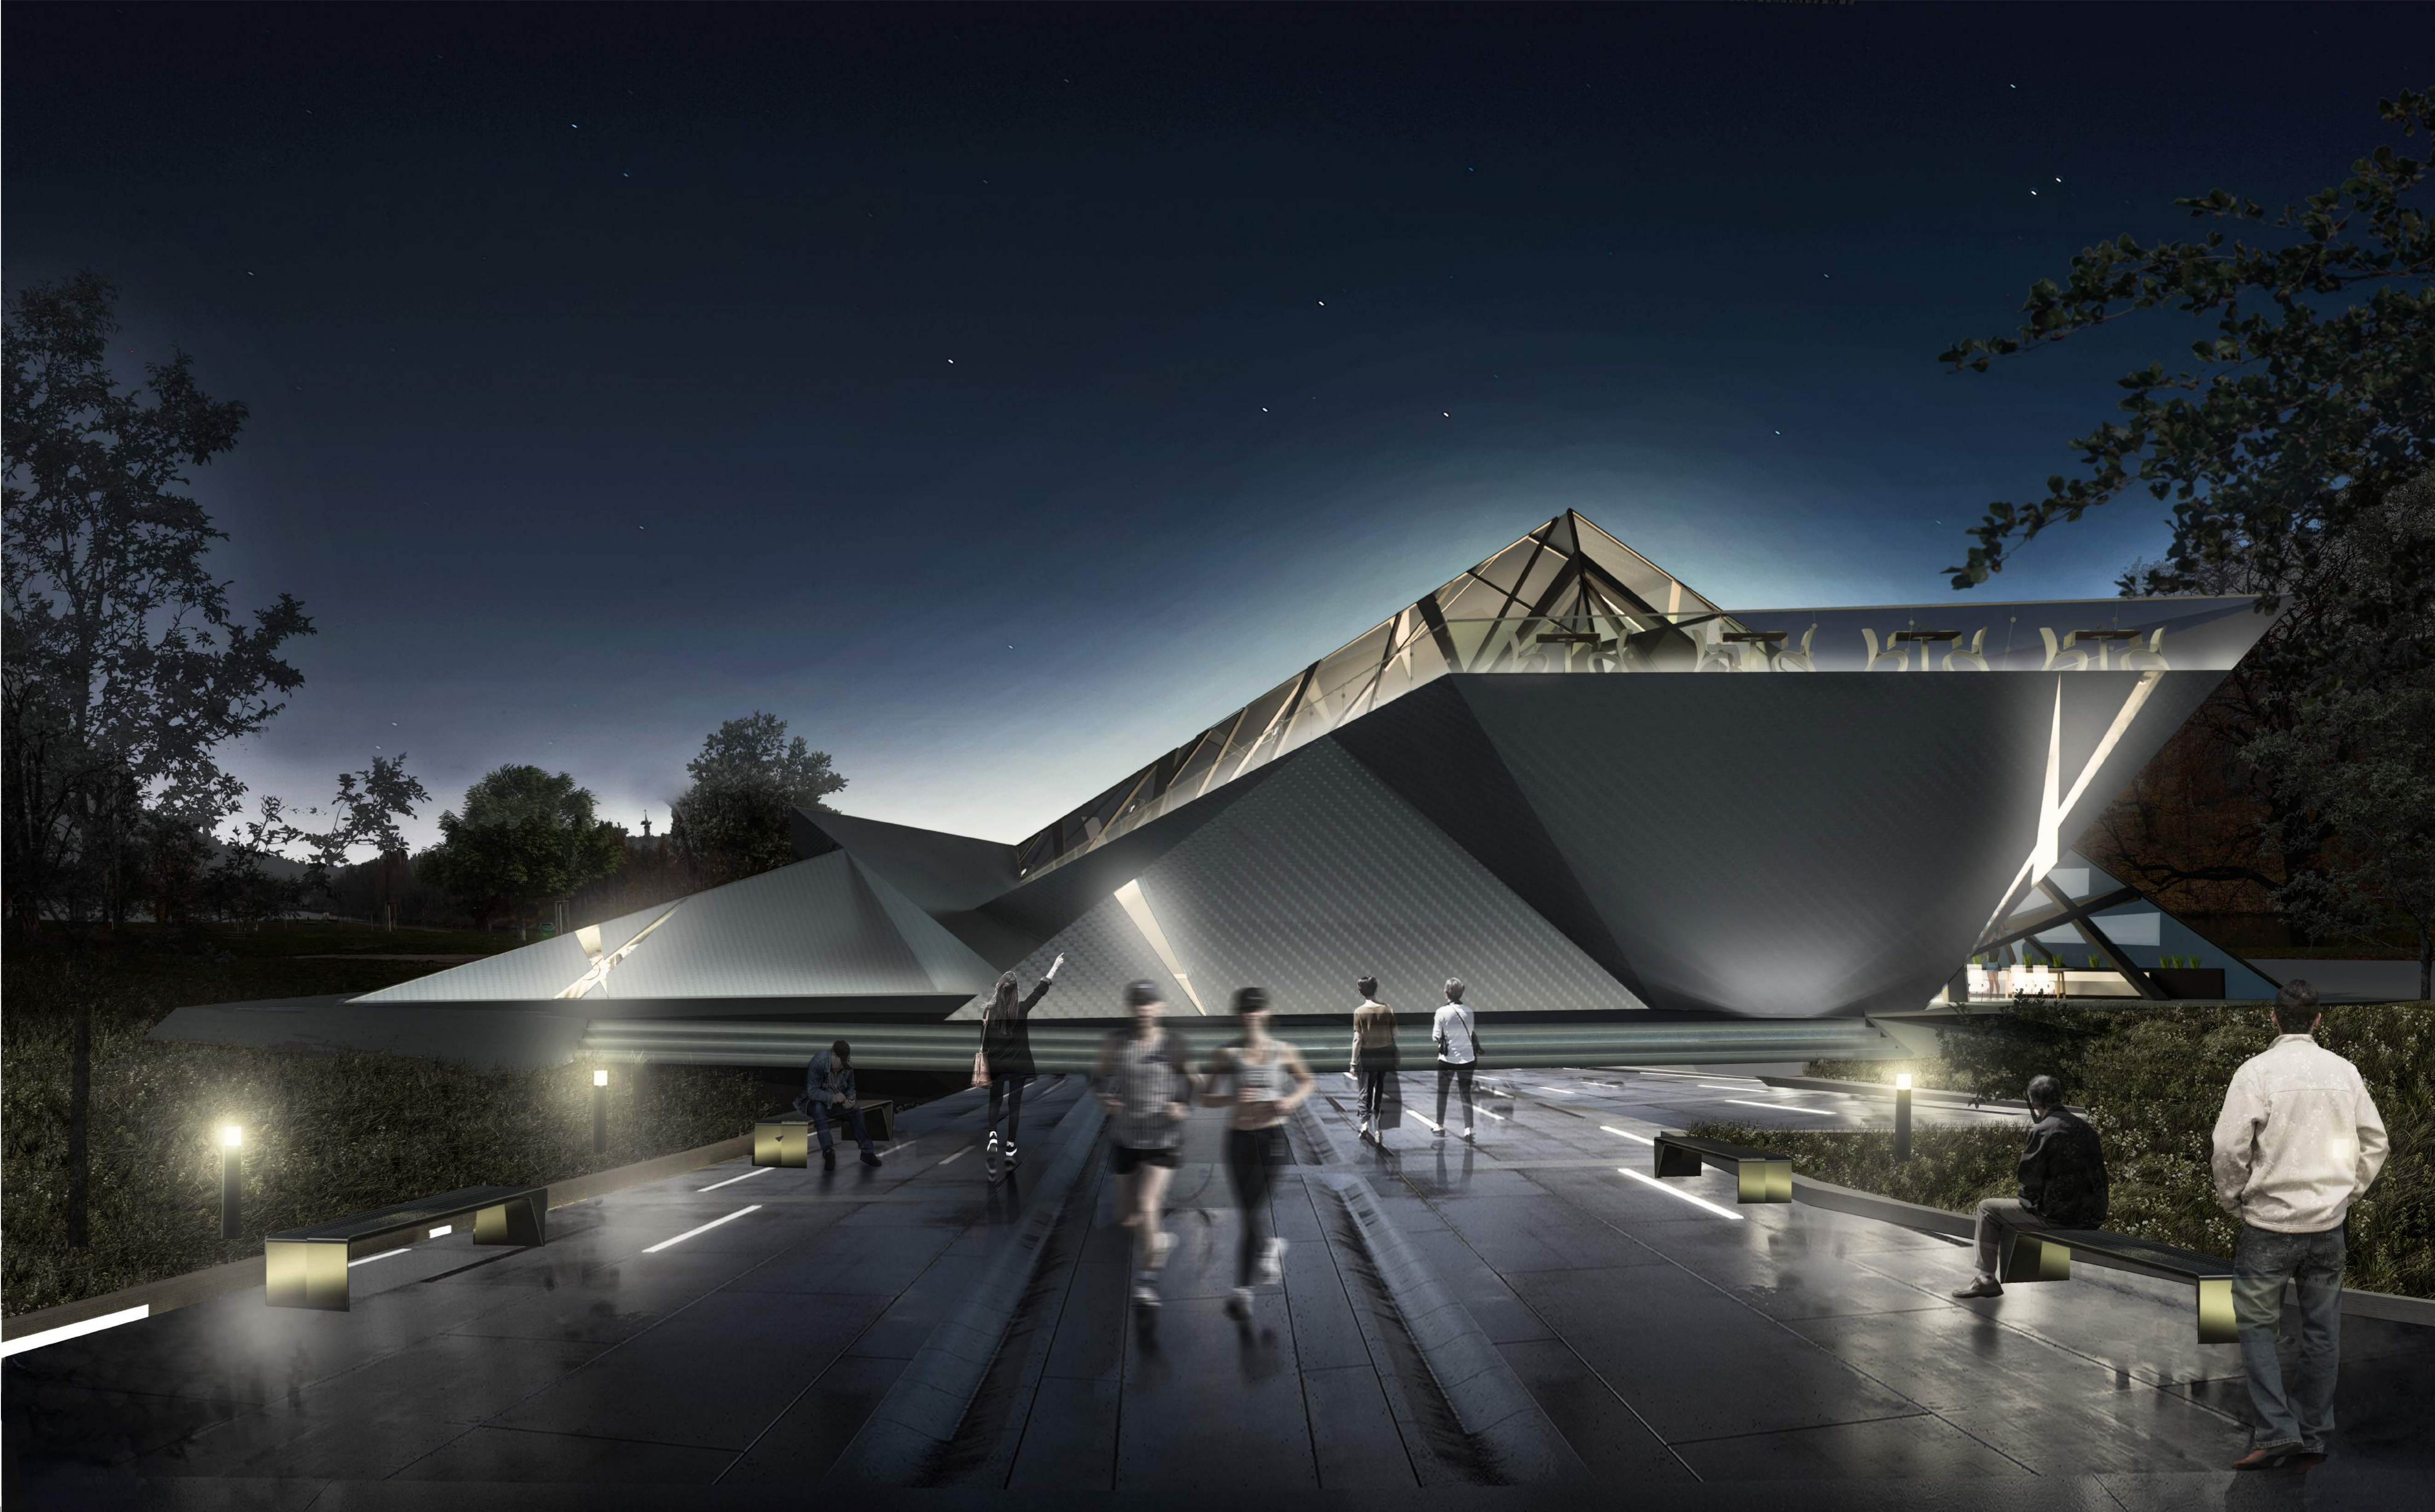
VÝLETNÍ RESTAURACE NA ŠTĚVANICI SE NACHÁZÍ NA KLIDNĚM OSTRVĚ ŠTĚVANICE, MEZI DVĚMA RUŠNÝMI MĚSTSKÝMI ČÁSTMI PRAHY - KARLÍNEM A HOLESOVICEMI. UMÍSTĚNÍ OBJEKTU VYPLYVÁ ZE TĚCHTO HLAVNÍCH PŘÍSTUPOVÝCH TRAS - KARLÍN TVOŘENÝ ADMINISTRATIVNÍMI BUDOVAMI - TĚDY POTENCIÁLNÍ KLIENTELOU, DALŠÍ PŘÍSTUP JE Z PŘÍVOZU OD HOLESOVICKE TRŽNICE OBVODOVÝ PLÁST, BUDOVY, PLNÝ PLÁST ZE Z TITANZINKOVÝCH PLECHŮ UPEVNĚNÝCH NA OCELOVOU NOSNOU KONSTRUKCI. PROSKLENÁ ČÁST JE TVOŘENA NEROVNOMĚRNÝMI RAMY A IZOLAČNÍM TROJSKEM. OBJEKT SE NACHÁZÍ V POVOĐNOVĚ OBLASTI, A TAK HO UMÍSTÍJÍ NA UMĚLOU PLATFORMU, KTERÁ NAHRAŽUJE STÁVAJÍCÍ TERÉNNÍ VÁL. DODRŽENÍ TVARU VALU Z DŮVODU TĚKY VODY PŘI POVOĐNÍCH
