# Klubovna pro Semtěš

Maria Borovská

ATZ2, Ateliér Taraba / Jelínek  
2. ročník, ZS 2021 / 2022, FSV ČVUT v Praze

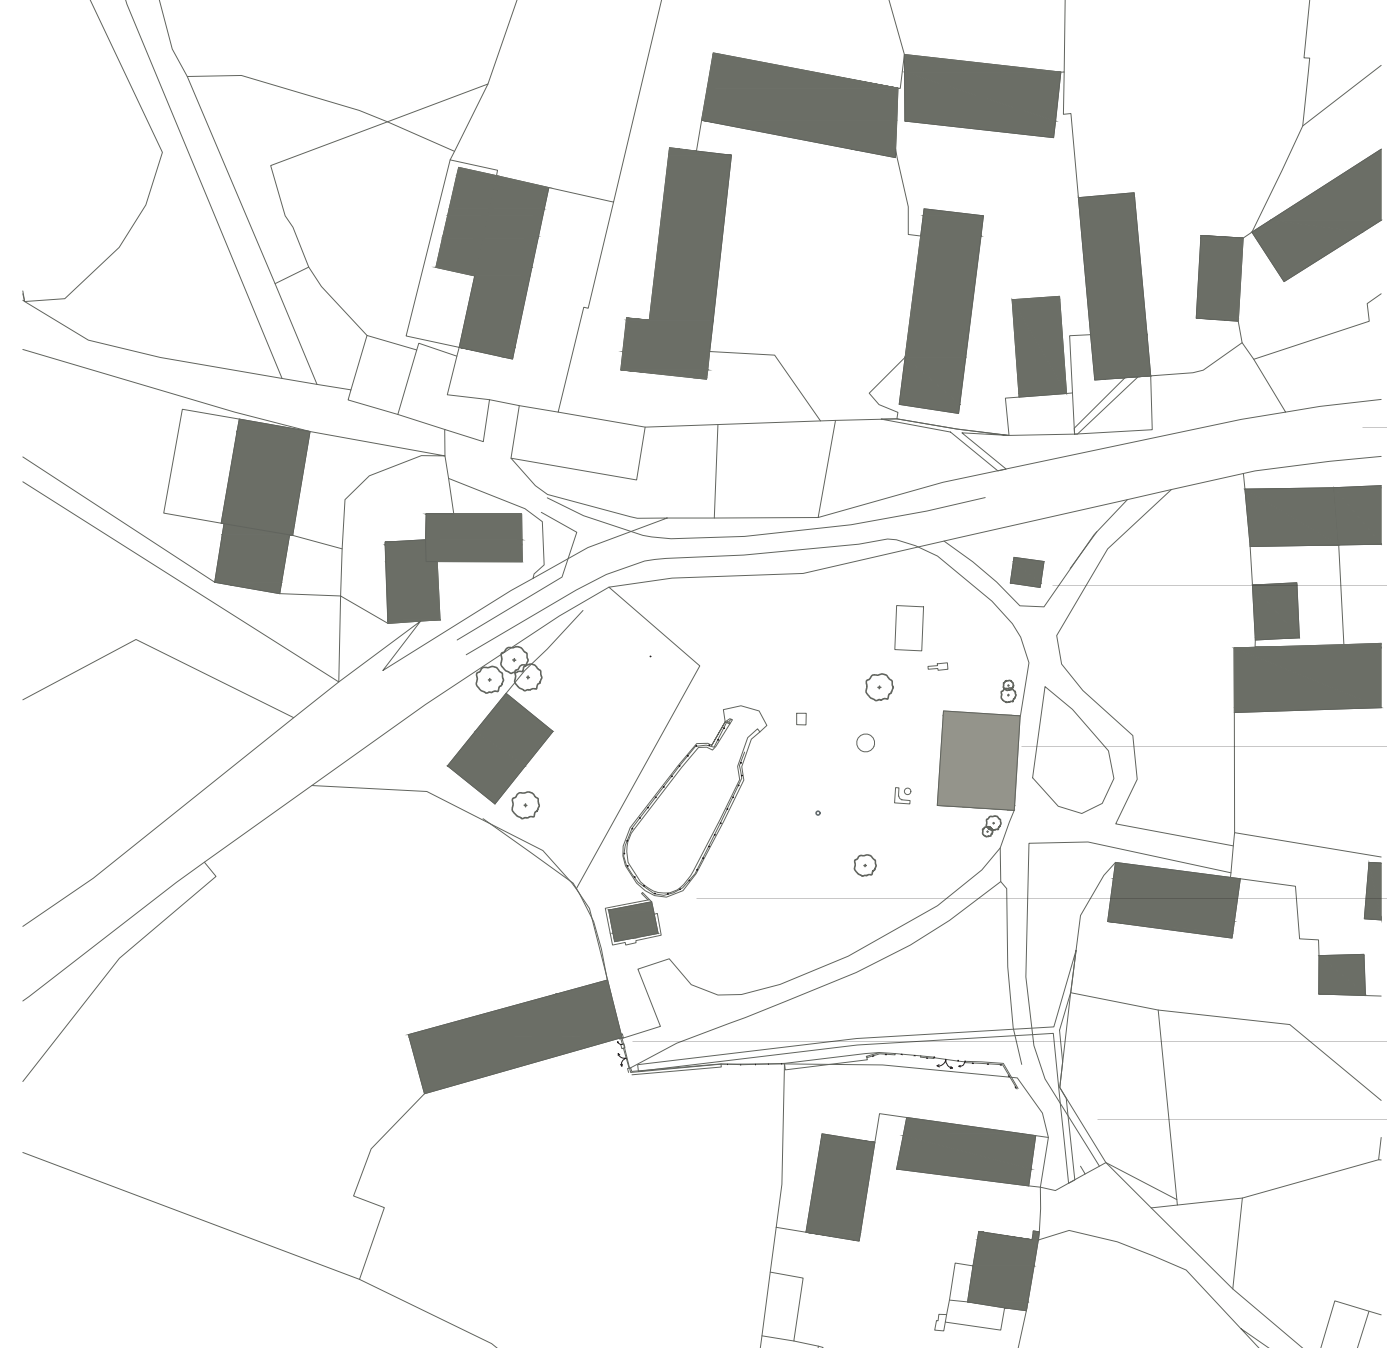
ŠIRŠÍ VZTAHY 1:1000

PŘÍJEZDOVÁ CESTA  
KAPLE V SEMTĚŠI  
NAVRŽENÝ OBJEKT  
VODNÍ NÁDRŽ  
PENZION  
MODLUV KŘÍŽ
