REKREAČNÍ BYDLENÍ CHOLÍN

ATZ 2 - LÉDL - HÁJKOVÁ

2021/2022

BARBORA MALÁ

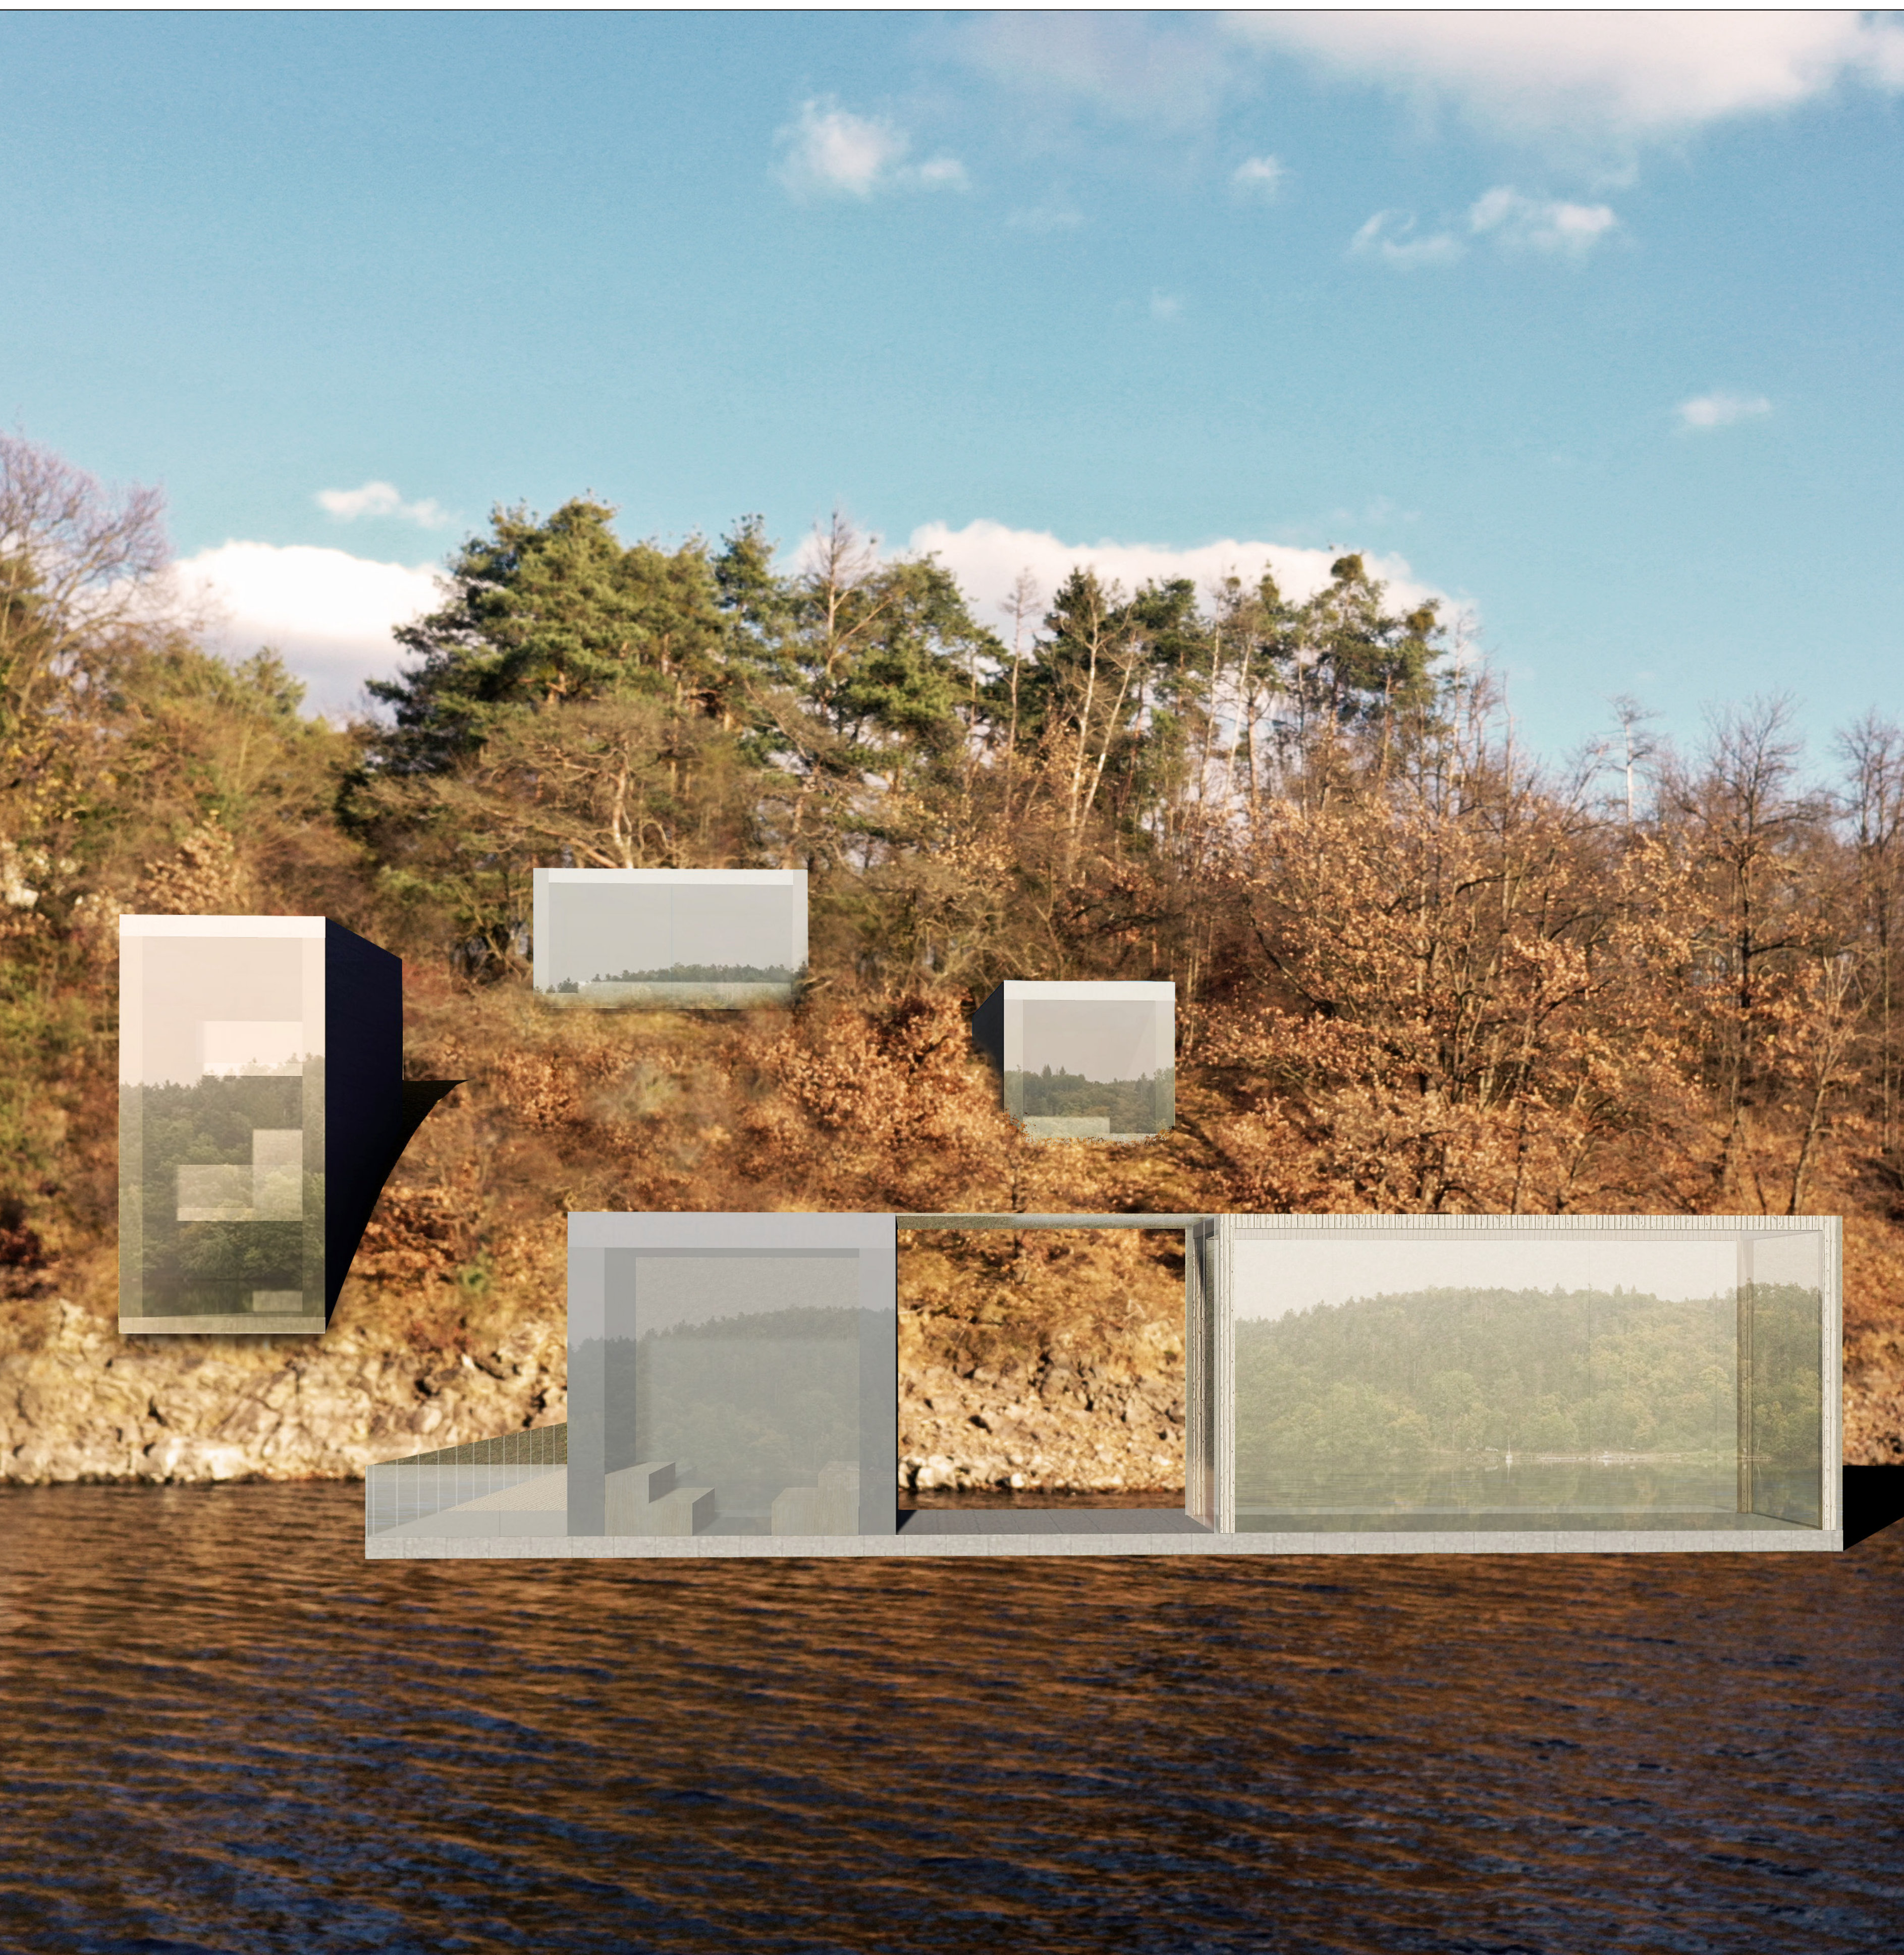
DETAIL 1:25

Střešní plocha - bezratkový systém
Žl.B monolit deska, tl. 100mm
Geotextilie
Hydroizolace Vlákná, tl. 1,6mm
Teplotní izolace XPS se spádováním, tl.155-100mm
Teplotní izolace XPS, tl. 100mm
Parotěsná fóie, tl. 0,6mm
Žl.B monolit deska, tl. 200mm

Podlahy
Epoxidová stěrka, tl. 5mm
Samonivelační stěrka, tl. 3mm
Betonová masivní s rozst. výtubů, tl. 55mm
Separoční fóie PE pro lité podlahy
Systémová XPS deska s uklad. podlah. topením, tl. 30mm
Teplotní izolace EPS, tl. 120mm
Hydroizolace Zvař. SBS pas, tl. 2x0,4
Izolace proti radonů
Žl.B deska, tl. 150mm
Podkladní šlátek frakce 16-32, tl.150mm
Terén
